Expertise sur l'état des barres d'armature en PRFV des glissières du pont P-11591 situé sur l'A20 Est à Val-Alain

Par : Marc-Antoine Loranger, ing. jr
et Claude Nazair, ing.

13 décembre 2016

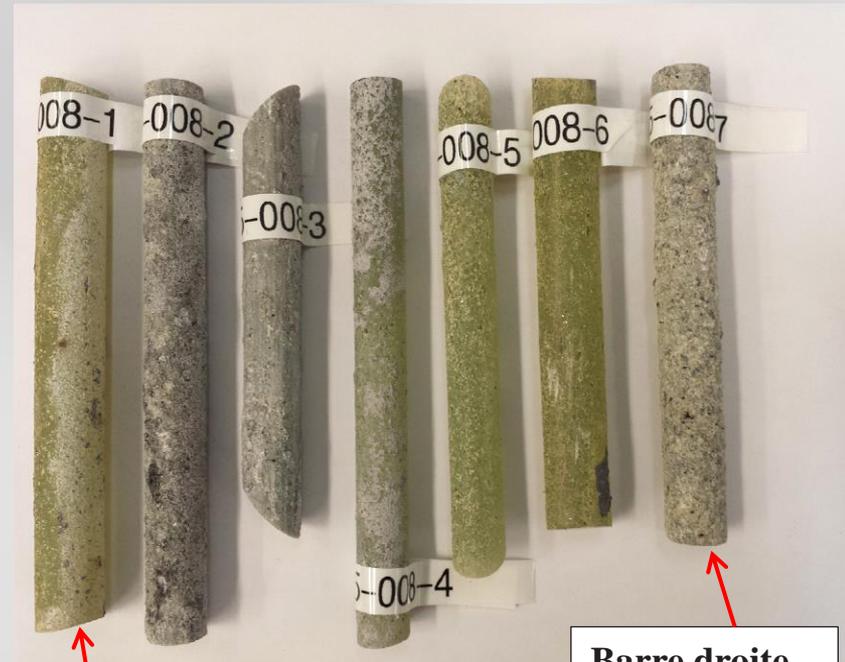
- 3 carottes prélevées au niveau de la glissière de sécurité côté sud-est du pont, soit :
 - 2 carottes de 150 mm de diamètre avec armatures en PRFV;
 - une carotte de 100 mm de diamètre sans armature en PRFV.

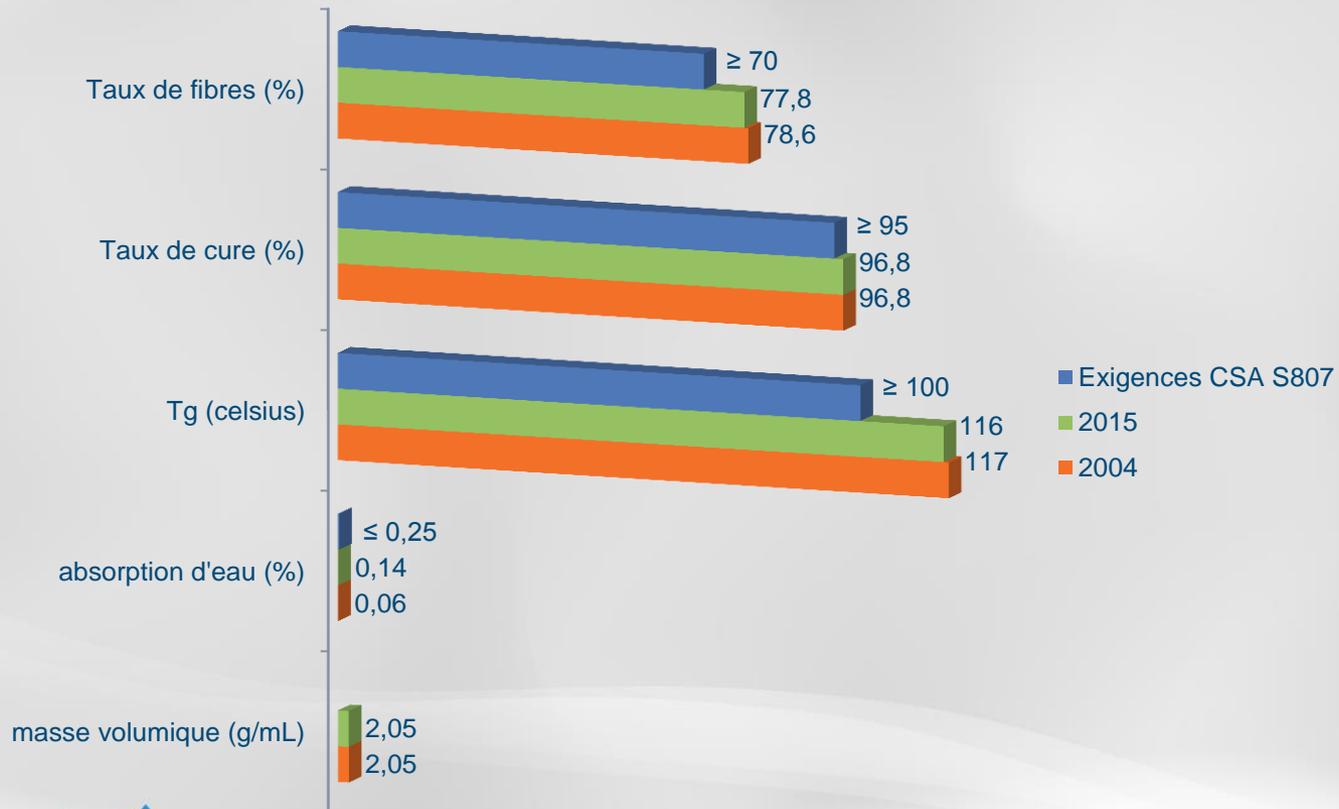
- ❑ Comparaison des propriétés physico-chimiques entre barres «référence» de 2004 et celles extraites de la structure en 2015.

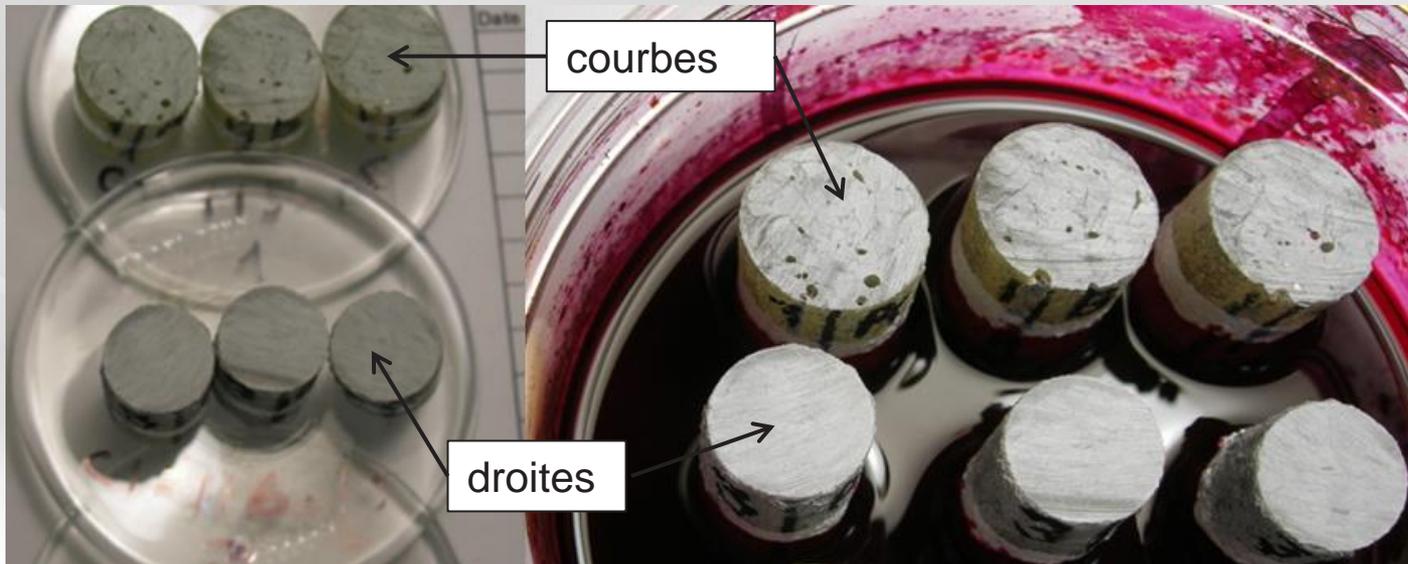
- ❑ Présence de porosité plus importante au niveau des barres courbes que des barres droites.
- ❑ Compositions chimiques des fibres s'apparentent à de la fibre de verre borosilicate de type E.

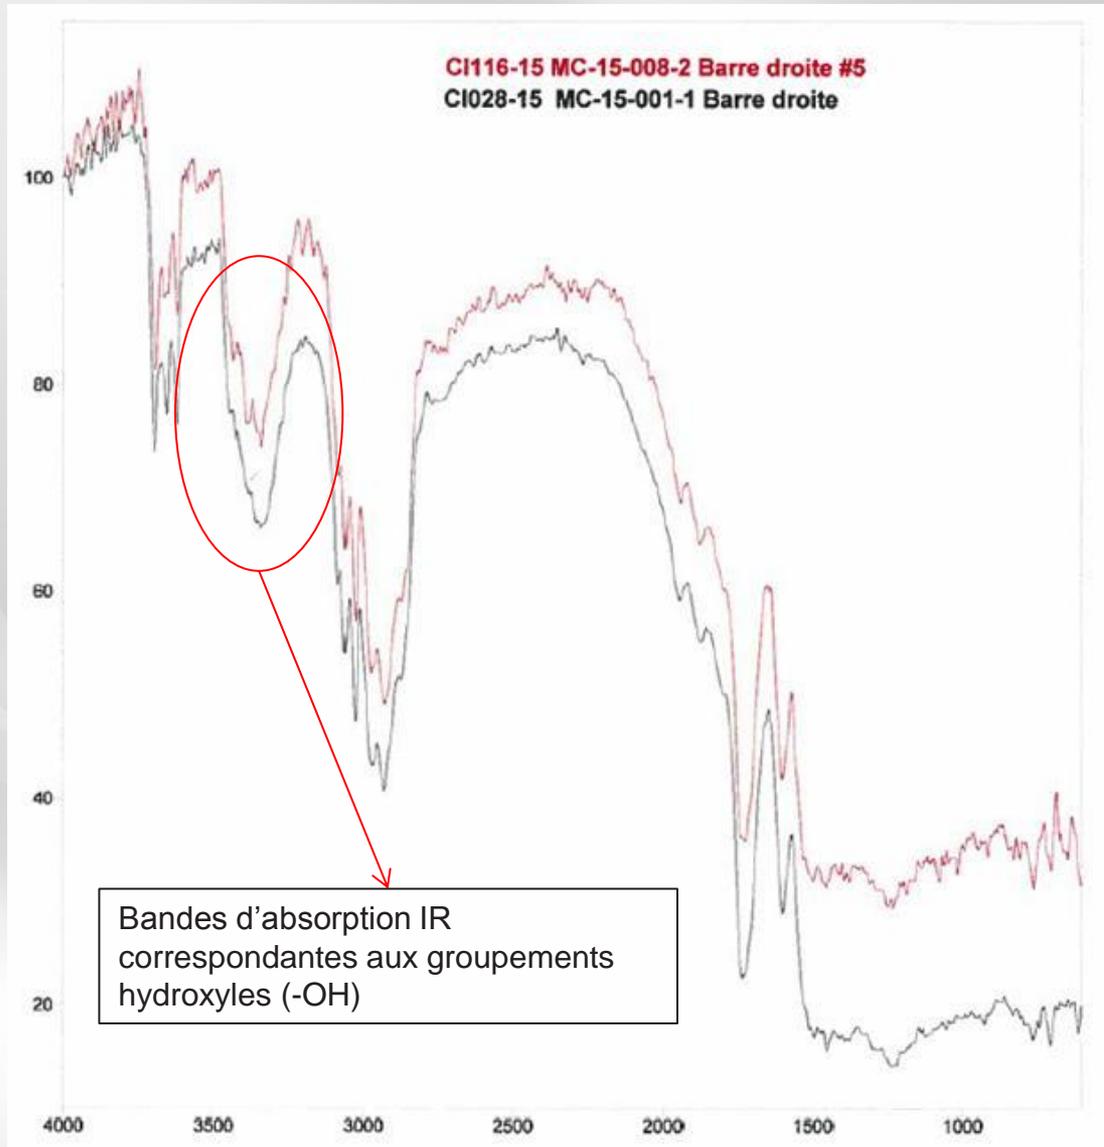
Spectroscopie FTIR

- Un changement au niveau du contenu en groupements (-OH) est un indicateur de possibles réactions d'hydrolyse des liaisons ester de la chaîne polymère.
- Aucune différence notable entre barre droite «référence» de 2004 et celle extraite en 2015.

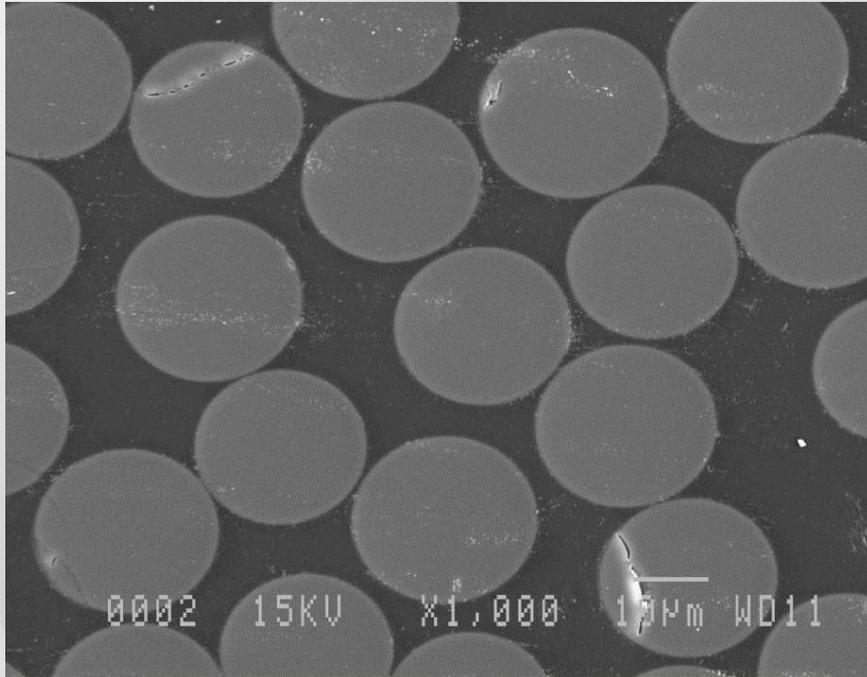
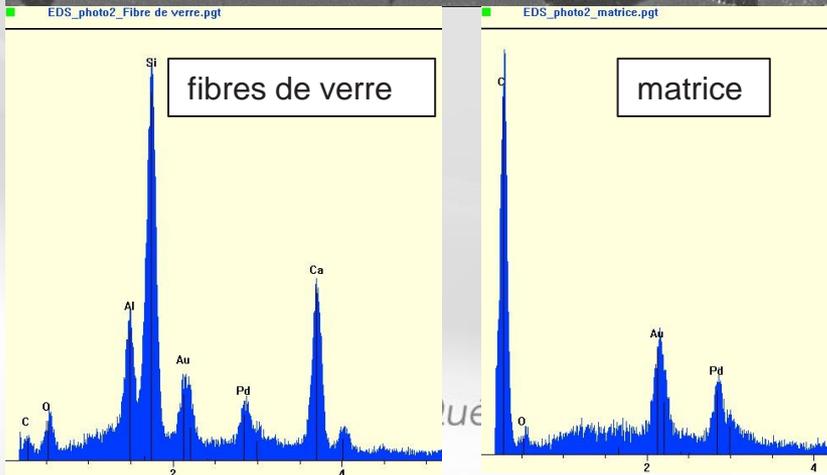
État des fibres et de la matrice

- Pour les fibres de verre, pics caractéristiques de silicium (Si), de calcium (Ca), d'aluminium (Al) et d'oxygène (O).
- Aucun pic de Si n'a été détecté dans la matrice aux environs des fibres de verre.
- Pour la matrice, pic caractéristique de carbone (C).
- Impossible de détecter l'anion hydroxyde, OH^- , par EDS.
- Aucun pic de potassium (K) ou de sodium (Na) n'a été détecté.

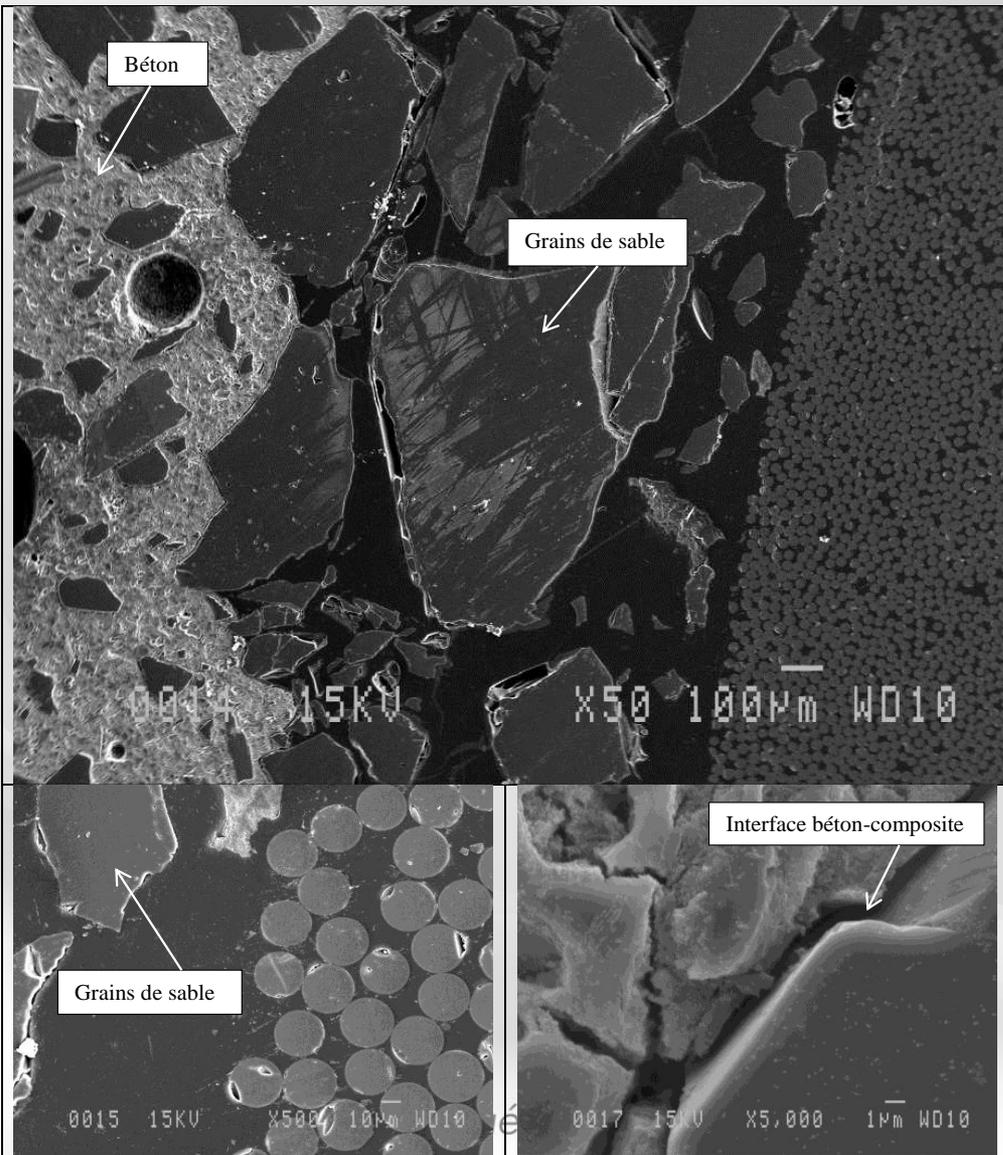
Interface béton-PRFV

- Aucun décollement de l'enrobage de grains de sable en périphérie des barres en PRFV.
- Léger décollement à l'interface béton-PRFV ($\leq 2 \mu\text{m}$ pour barre droite et $\leq 25 \mu\text{m}$ pour barre courbe).
- Impossible de déterminer si le décollement découle des conditions d'exposition des barres (humidité et alcalinité du béton, cycles de gel-dégel, efforts mécaniques, etc.) ou s'il résulte plutôt de la coupe transversale de l'échantillon.

- Aucun changement notable au niveau des propriétés physico-chimiques des barres droites «référence» de 2004 et celles prélevées en 2015.
- Les barres d'armature en PRFV droites et courbes ne présentaient aucun signe de détérioration après 11 années de mise en service.
- Installation de capteurs de température et d'humidité dans le béton des glissières pour référence future.
