**POINT DE MIRE SUR LES TRAVAUX
DE LA DIRECTION DU LABORATOIRE
DES CHAUSSÉES DU MTQ**

Route 175

Bilan de l'état de la chaussée : un suivi 10 ans après

Ministère des Transports du Québec

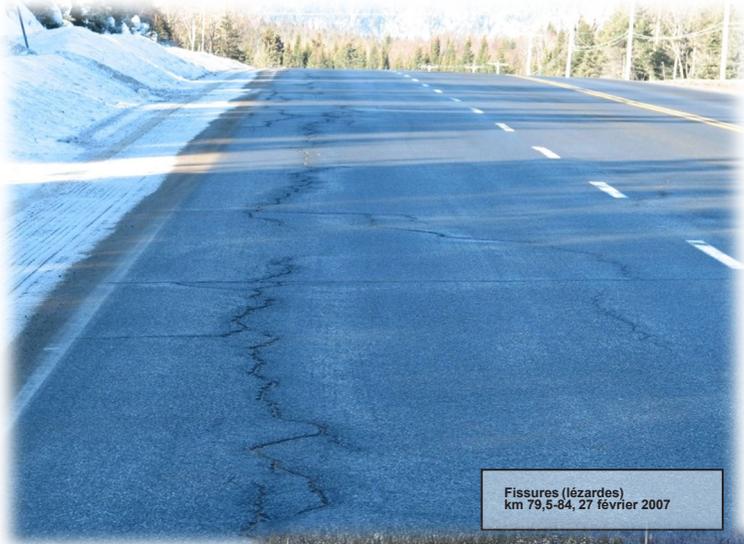
Fissures (lézardes)
km 79,5-84, 27 février 2007

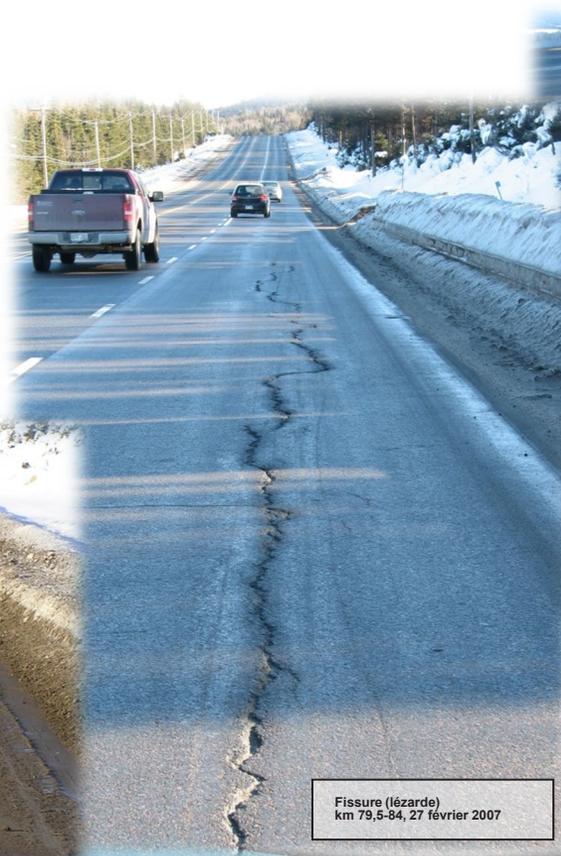
Fissure (lézarde)
km 79,5-84, 27 février 2007

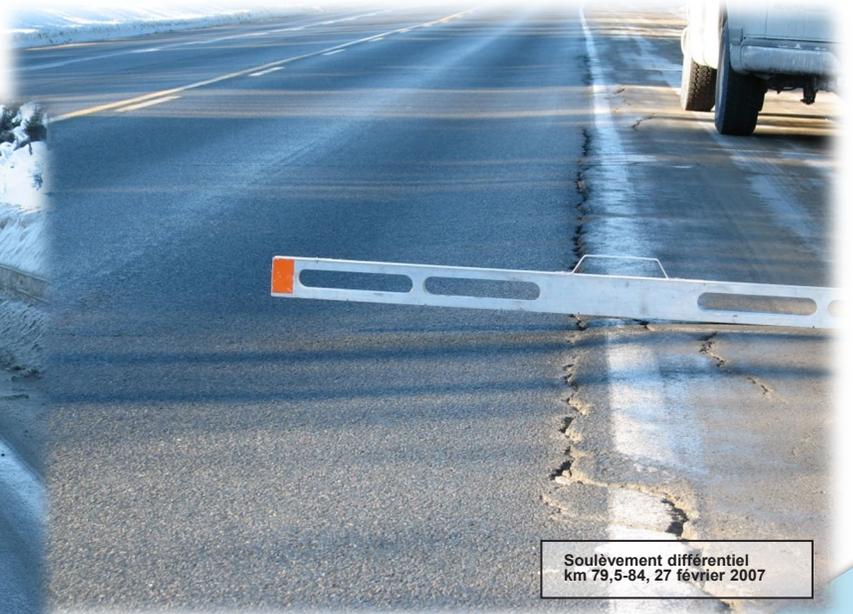
Soulèvement différentiel
km 79,5-84, 27 février 2007

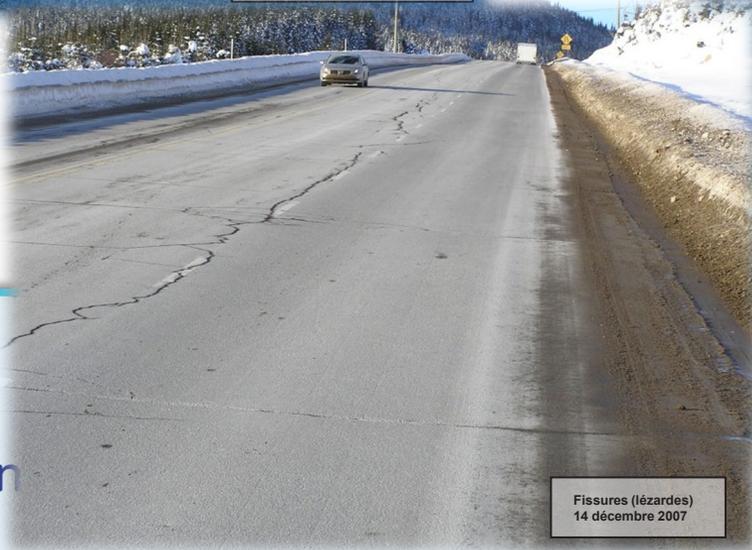
Fissures (lézardes)
14 décembre 2007

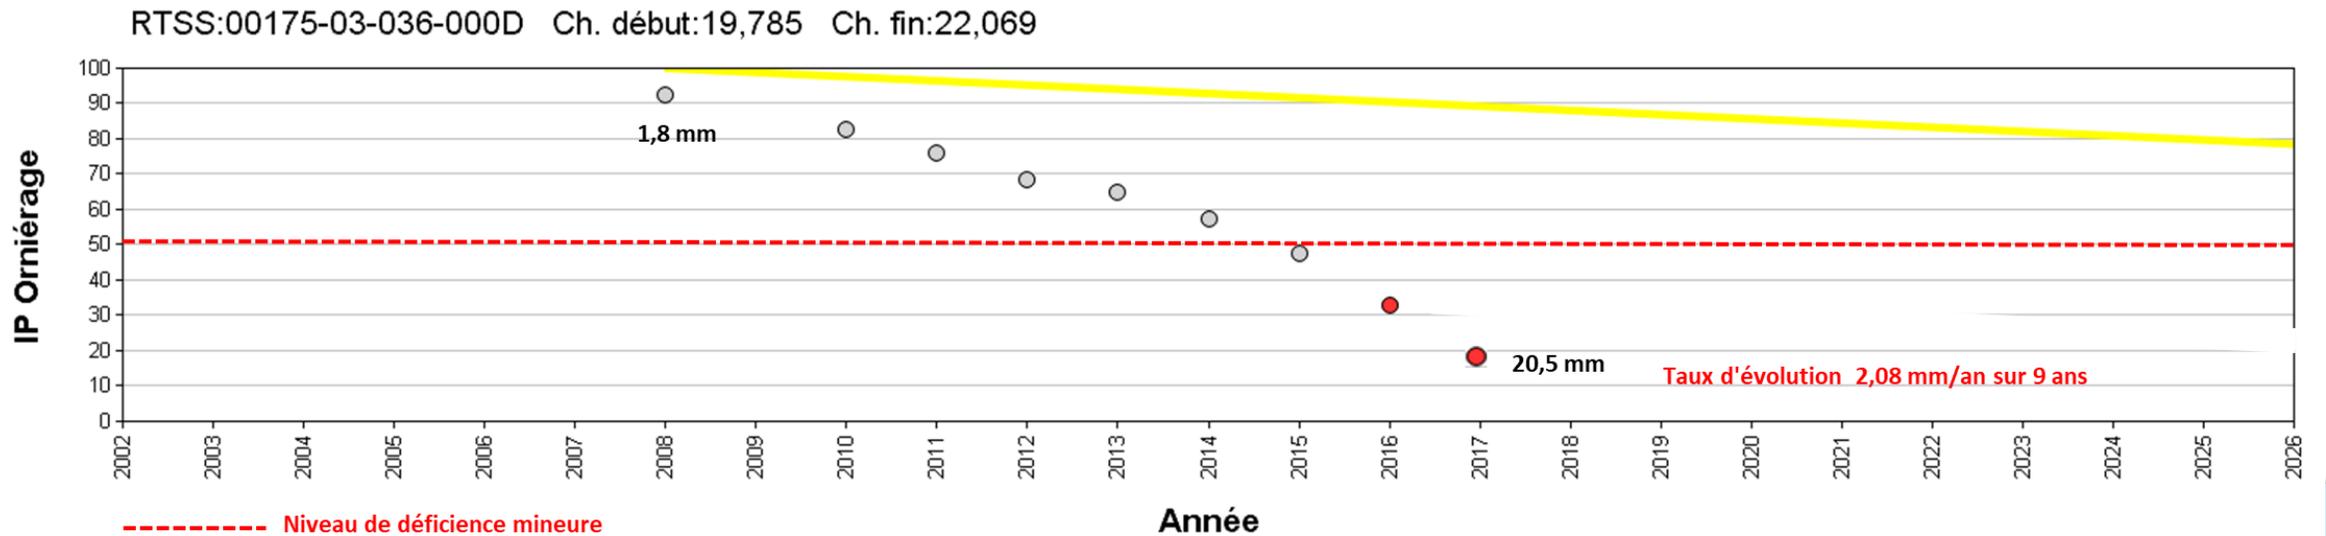
ORNIÉRAGE - ÉVOLUTION DE LA DÉGRADATION SECTEURS LOCALISÉS EN DÉFICIENCE MAJEURE (EXEMPLE)
