**EN004439****RAPPORT D'ENQUÊTE**

**Accident ayant causé la mort d'un dirigeant de l'entreprise  
Groupe Pro F.L. inc., survenu le 21 août 2024 sur un  
chantier situé à l'intersection entre le chemin de  
Saint-Michel et la rue Gagné à Brownsburg-Chatham.**

**Service de la prévention-inspection – Laurentides**

**Date du rapport : 01/04/2025**

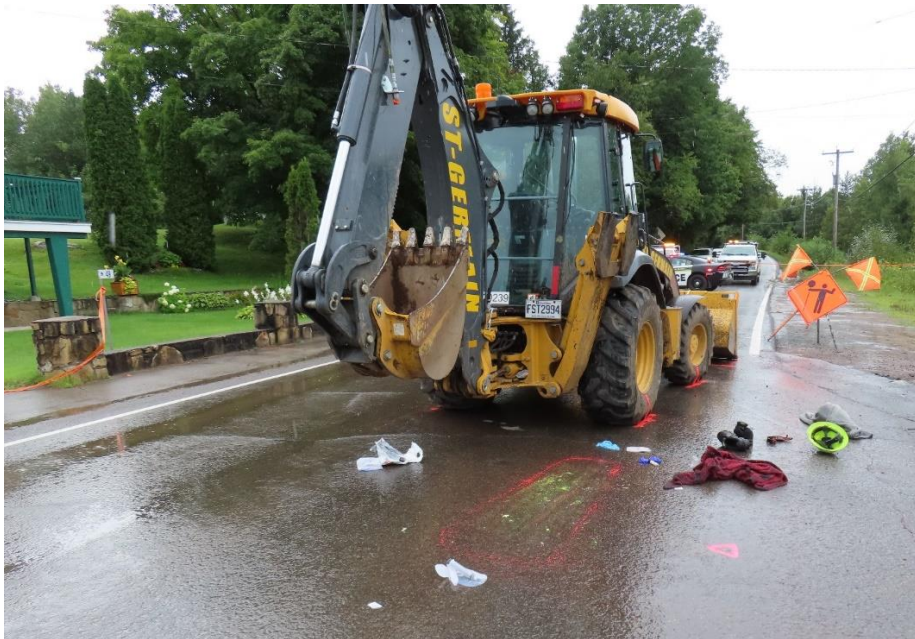
Le 21 août 2024, vers 11 h 50, des travaux de mise en forme des accotements sont en cours sur le chemin de Saint-Michel à Brownsburg-Chatham. Le A [REDACTED] de l'entreprise Groupe Pro F.L. Inc. agit comme signaleur routier dans l'intersection entre le chemin de Saint-Michel et la rue Gagné. Lors d'une manœuvre de recul, une rétrocaveuse écrase ce dernier.

Le A [REDACTED] décède de ses blessures et l'opérateur de la rétrocaveuse subit une lésion psychique.

Figure 1 - *Lieu de l'accident*  
Source : CNESST

Le 21 août 2024, la CNESST ordonne l'arrêt des travaux de mise en forme des accotements sur le chemin de Saint-Michel et exige au maître d'œuvre un plan de signalisation routière conforme, l'installation de la signalisation routière en accord avec le plan et l'élaboration d'une procédure de travail sécuritaire (RAP9145773).

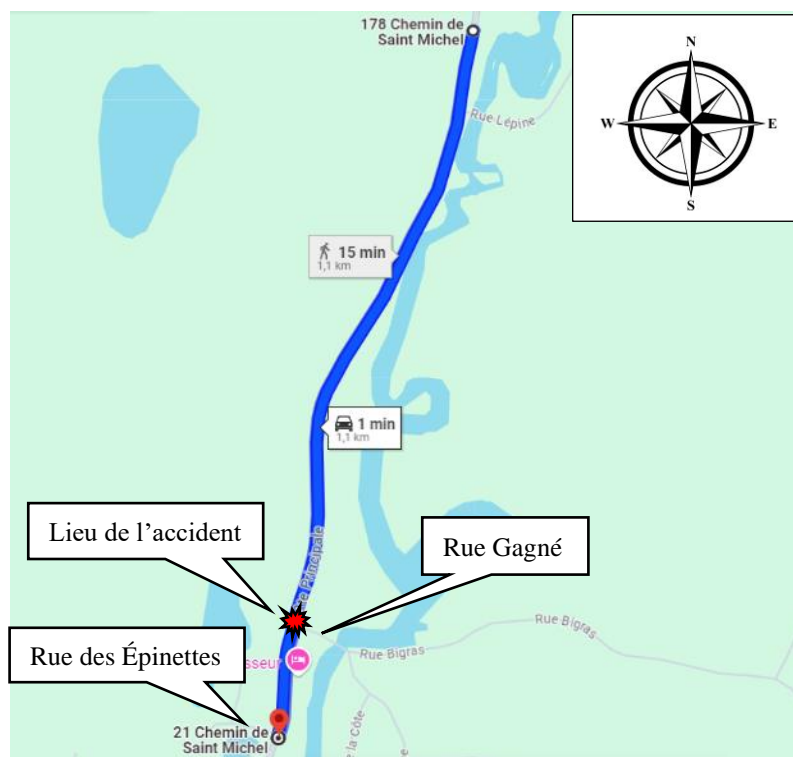
Le 21 août 2024, les travaux sont effectués approximativement entre les numéros civiques 105 et 49, sur le chemin de Saint-Michel en direction sud vers la route 327. De la signalisation routière de travaux est installée et débute un peu avant le numéro civique 178, chemin de Saint-Michel pour se terminer à l'intersection de la rue des Épinettes. La limite de vitesse passe de 70 km/h à 50 km/h à partir du numéro civique 178. Cette limite demeure pour toute la longueur du chantier.

Fig. 3 - Zone de travaux le jour de l'accident  
Source : Google Maps (modifié par la CNESST)

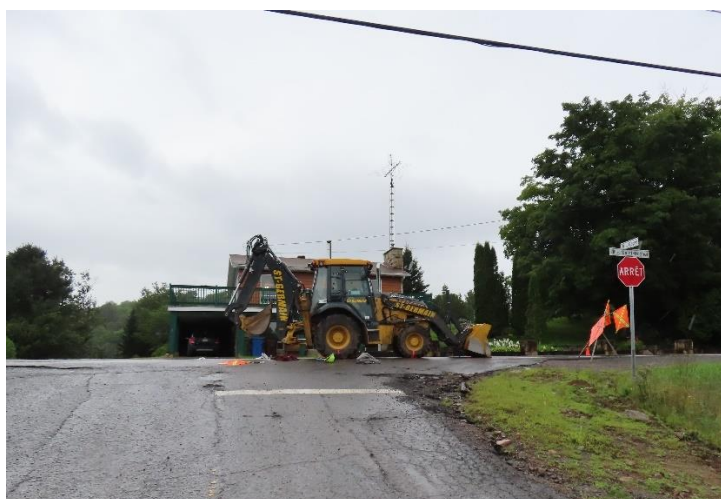
L'accident survient à l'intersection entre le chemin de Saint-Michel et la rue Gagné, face au 49, chemin de Saint-Michel.

Fig. 4 - Intersection  
Source : CNESST

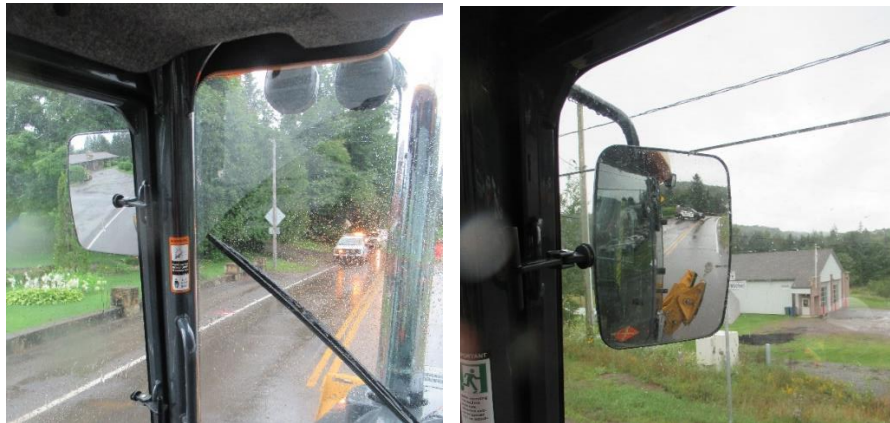
Fig. 5 et 6 - *Rétroviseurs extérieurs*  
Source : CNESST

L'inspection ne révèle aucune non-conformité sur la rétrocaveuse. Les freins fonctionnent correctement. Aucun bris n'est constaté au niveau des vitres et les essuie-glaces sont fonctionnels. Les rétroviseurs sont présents et en bonne condition.

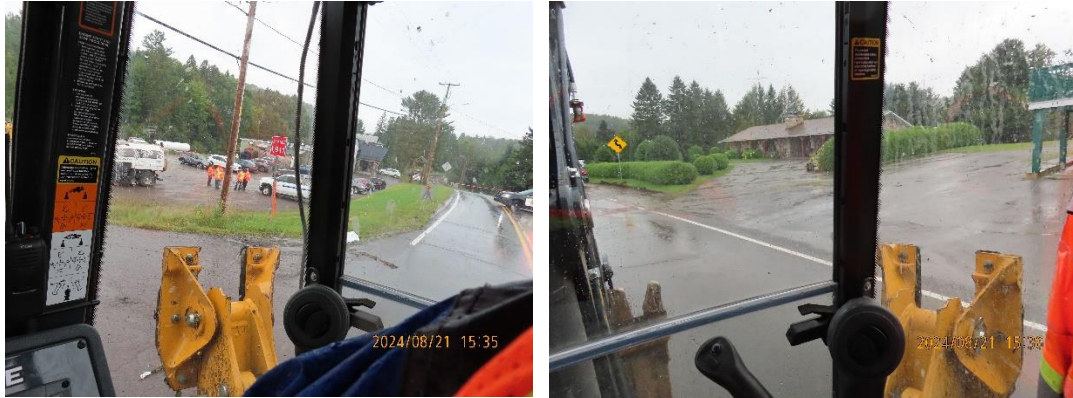
La vitre arrière de la rétrocaveuse s'étend du toit jusqu'au plancher et fait toute la largeur de la cabine. La vue arrière de l'opérateur est en partie gênée par les stabilisateurs situés de chaque côté de l'équipement ainsi que par le bras d'excavation.

Fig. 10 et 11 - *Vue arrière à partir du poste de conduite de la rétrocaveuse*  
Source : CNESST

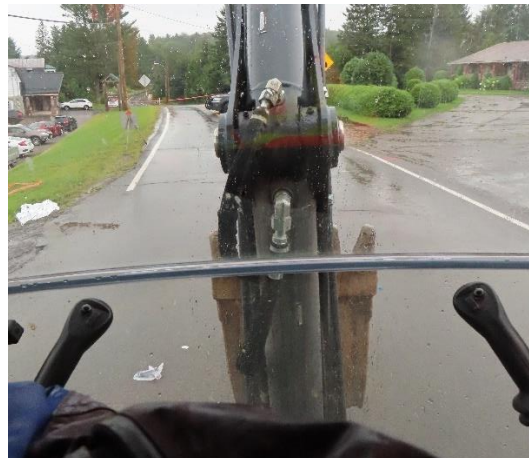
Fig. 12 - *Vue arrière*  
Source : CNESST

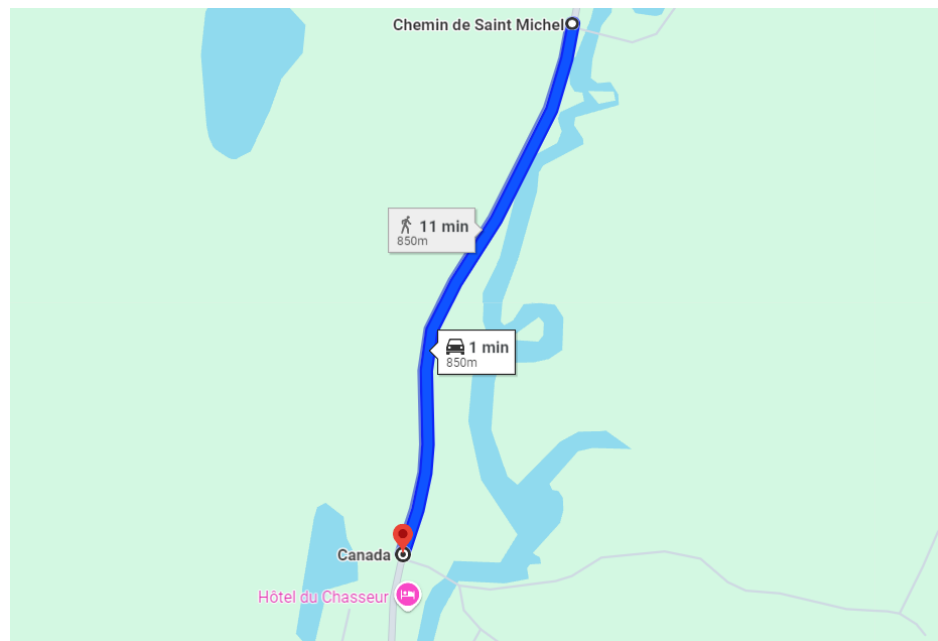
Pour ce chantier, l'aire de travail débute face au numéro civique 166 et s'étend jusqu'au nord de l'intersection avec la rue Gagné. Elle se situe du côté de la direction sud, a une longueur approximative de 850 m et n'est pas délimitée à l'aide de repères visuels. Elle n'est pas fermée à la circulation des véhicules à l'aide d'une *Barrière* (T-B).

Fig. 26 - Aire de travail  
Source : Google Maps

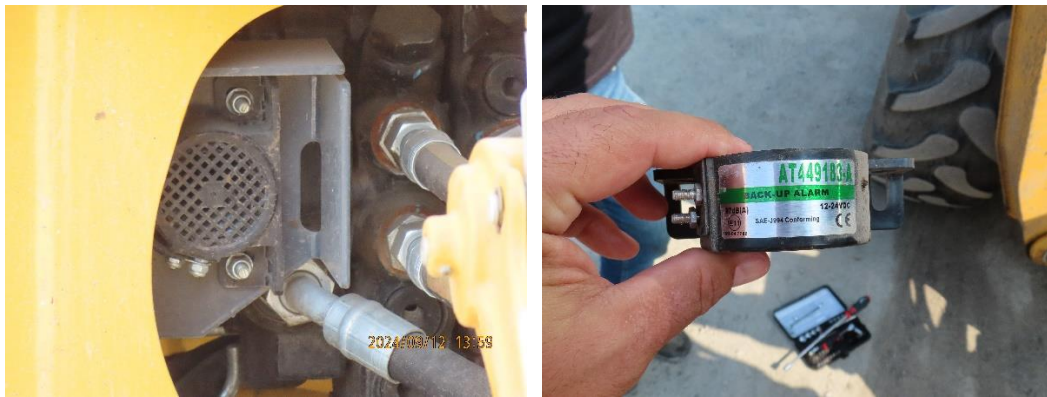
La rétrocaveuse est équipée d'une alarme de recul à réenclenchement automatique fonctionnelle et produit un son à 103,5 dB. Le dispositif est visible à l'arrière de la rétrocaveuse. Le klaxon répond à la norme Alarm – Backup – Electric Laboratory Performance Testing, SAE-J994 tel que requis par le Code de sécurité pour les travaux de construction (CSTC).

Fig. 28 et 29 - Alarme de recul  
Source : CNESST
