# Rupture de remblais routier partiellement submergés

Rémi Mompin, ing.  
Alexis Fortin, ing.  
Colloque AQTR  
13 décembre 2016

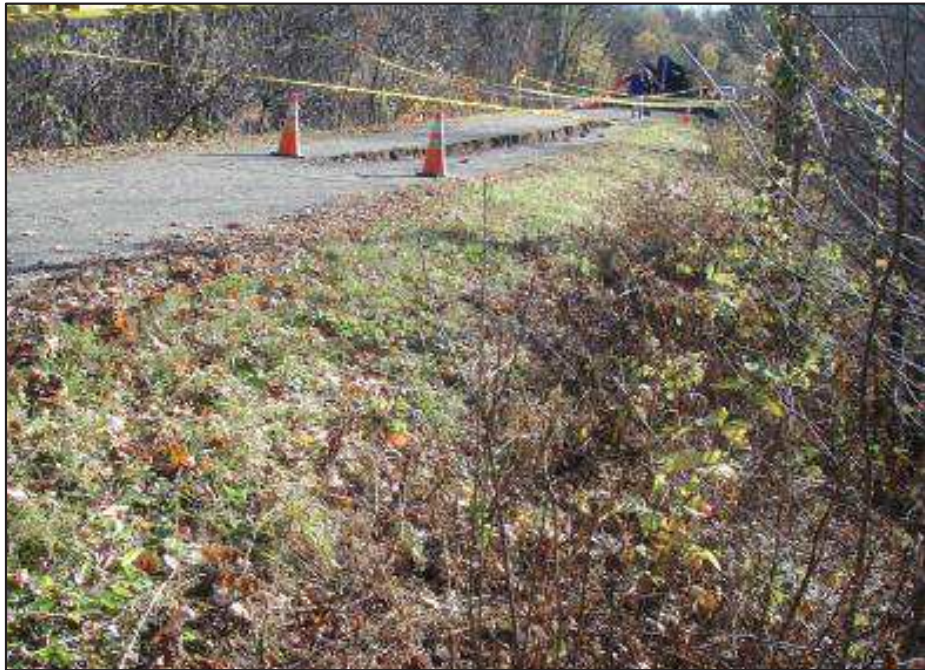
## Remblai d'ancienne voie ferrée 2011

- Hauteur du remblai  $\approx 8$  m
- Hauteur du niveau d'eau en amont  $\approx 5$  m

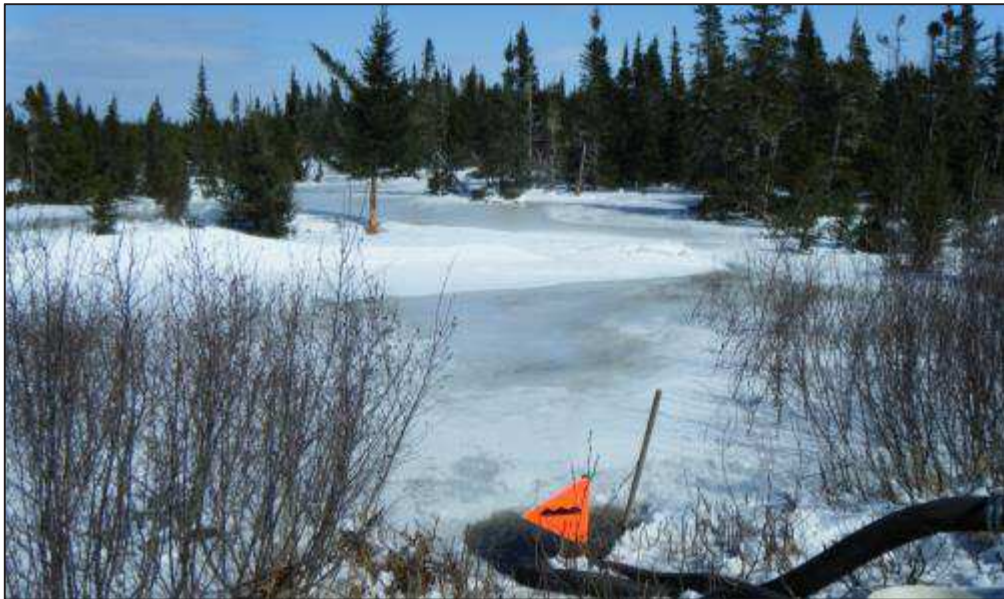
## Remblai de la route 138 Côte Nord 2013

- Hauteur du remblai  $\approx 10$  m
- Hauteur du niveau d'eau en amont  $\approx 8$  m

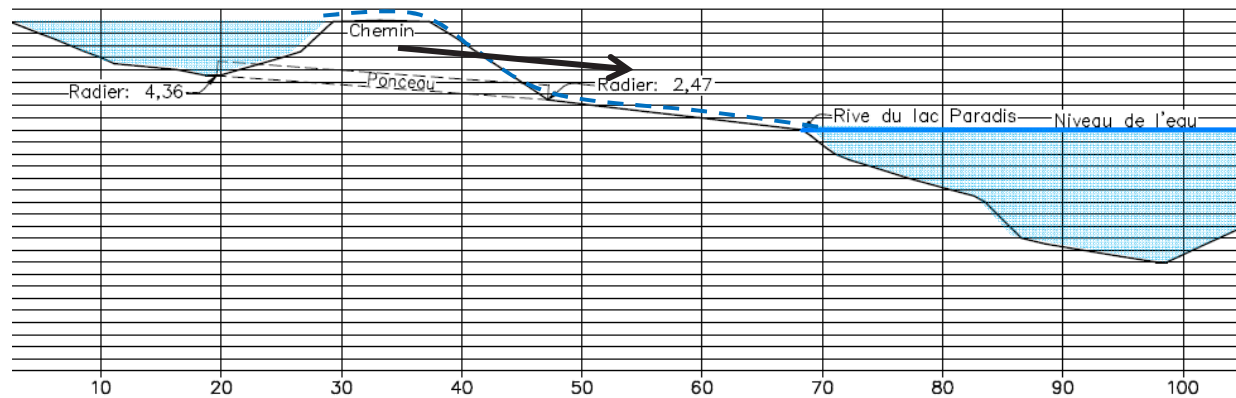
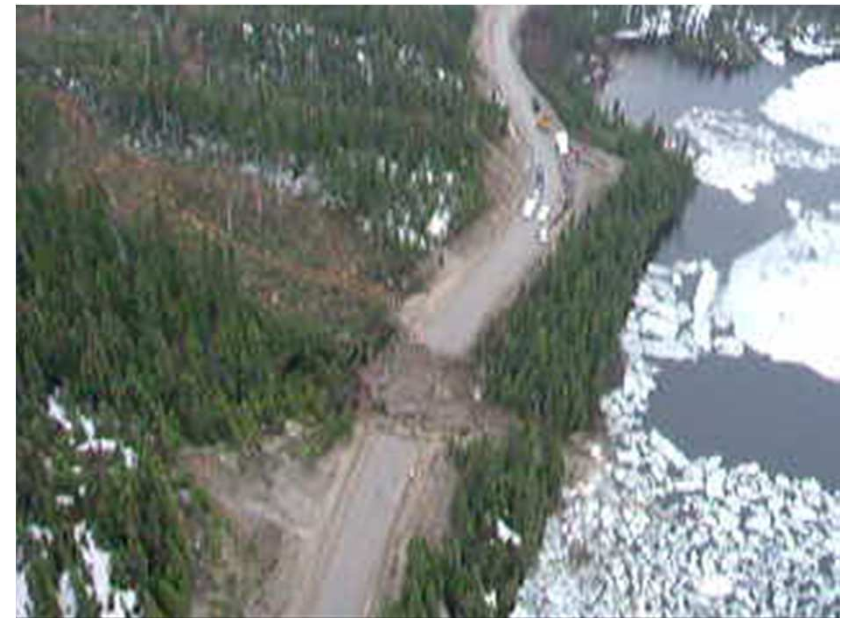
28 mai 2004: rupture subite et totale d'un remblai au niveau d'un chemin forestier à environ 200 km au nord de Baie-Comeau

- Ponceau obstrué
- Écoulement de l'eau par-dessus le remblai
- Plusieurs tentatives de déblocage
- Rupture au moment d'entreprendre l'excavation
- Remblai et pelle mécanique emportée subitement jusqu'au niveau du lac

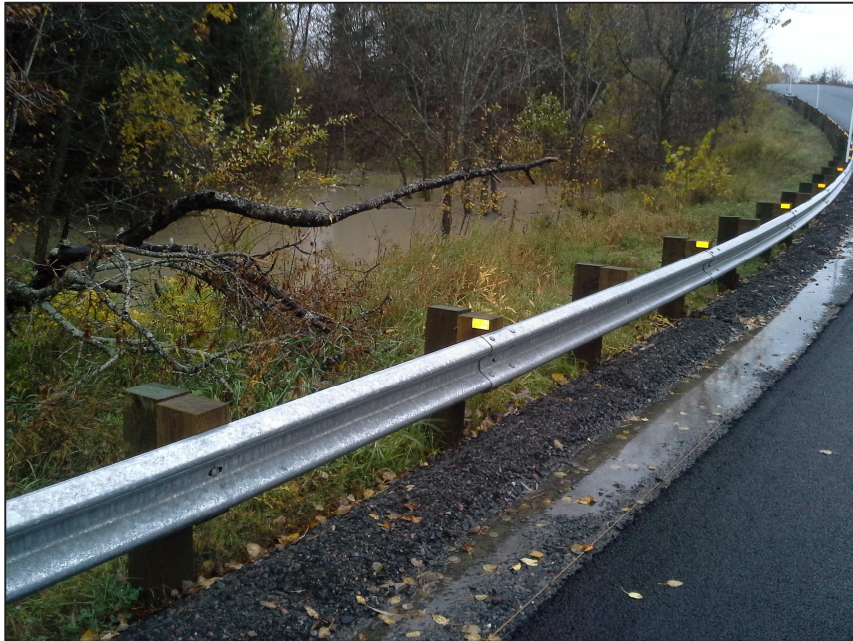
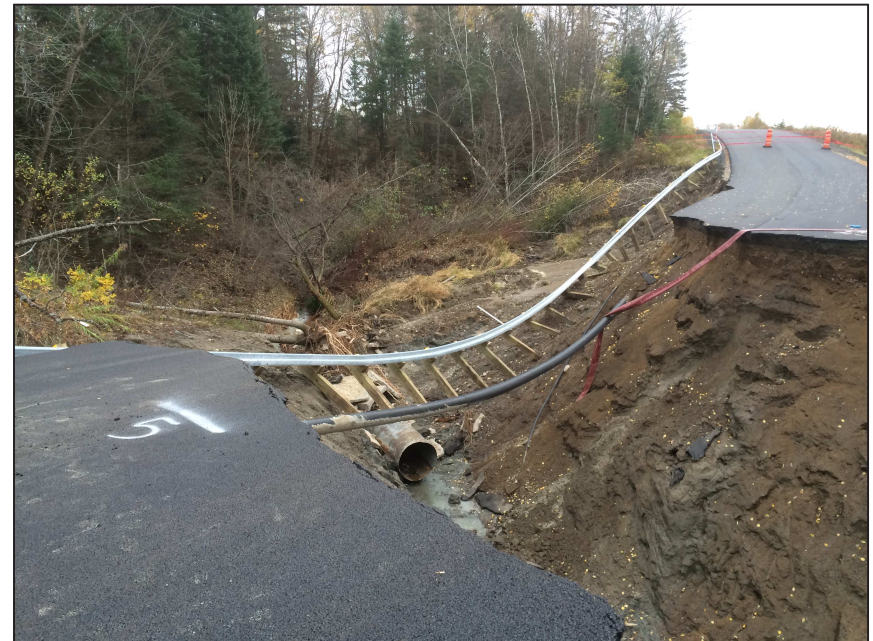
# Exemple de mauvaise disposition des pompes

- Pompe mise au centre du remblai...

...pompe disparue

- Contourner le remblai
  - Permet d'éviter de surcharger le remblai
  - Permet d'éviter de perdre de l'équipement en cas de rupture
- Prolonger les tuyaux en aval
  - Permet d'éviter l'érosion
- Éviter d'utiliser de la machinerie lourde, particulièrement au centre du remblai.
- Faire un suivi constant des pentes de remblai, notamment du côté aval, jusqu'au rétablissement de la situation
