# Solution envisagée pour améliorer la détection des piétons en milieu urbain par les conducteurs de véhicules lourds

Par Sébastien Bédard, ing., M.Sc

51<sup>e</sup> Congrès annuel de l'AQTR – 12 avril 2016

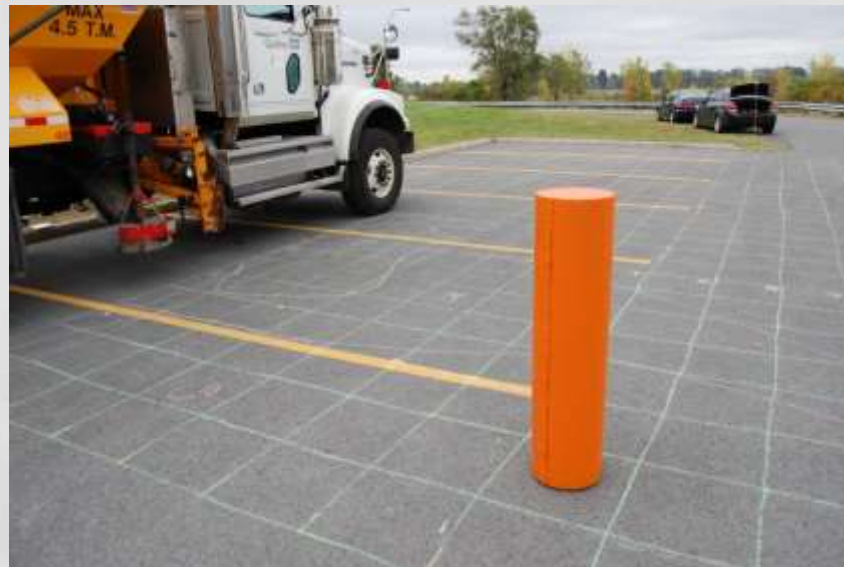
- Piéton : enfant 50<sup>e</sup> percentiles de 6 ans
- Cylindre d'environ 115 cm (45 po) de haut
- Détection = cylindre complètement visible

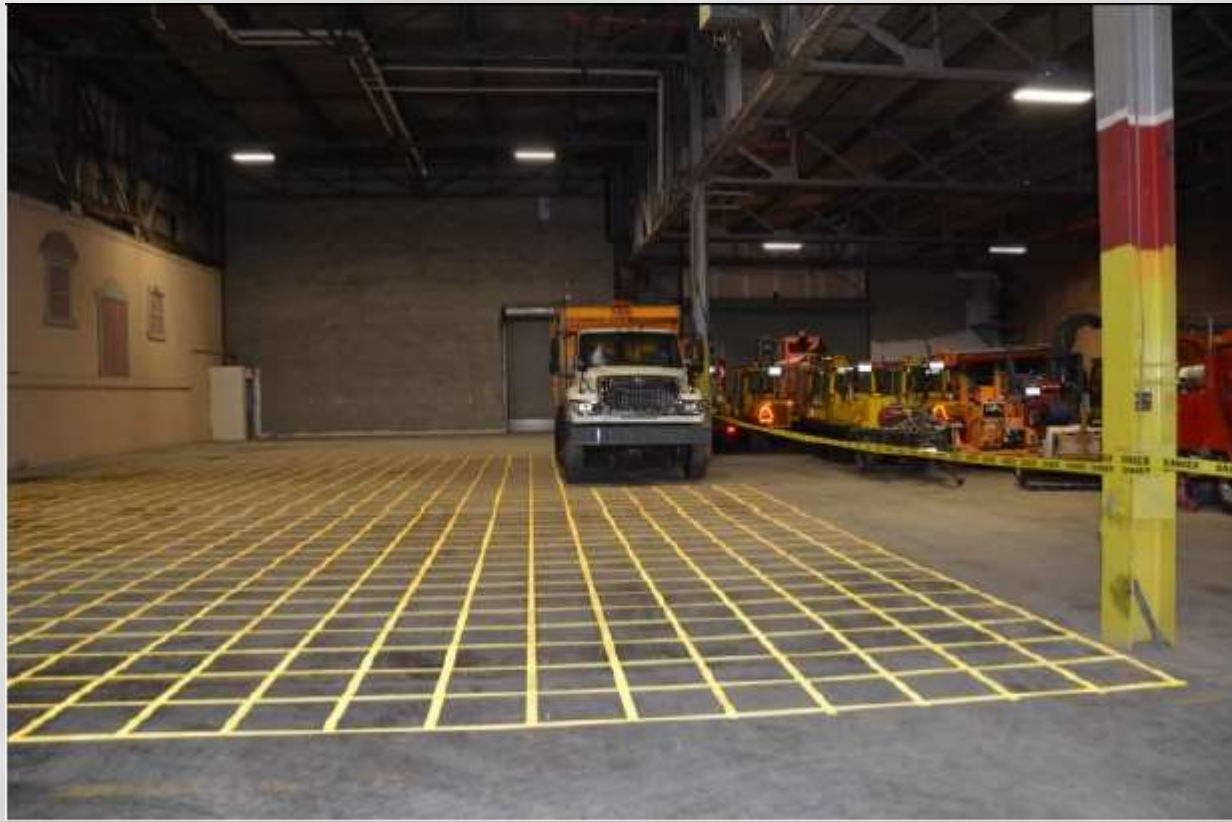
- Entrepôt de la Ville de Montréal
- Sol quadrillé
- Intérieur
- Éclairage ajustable

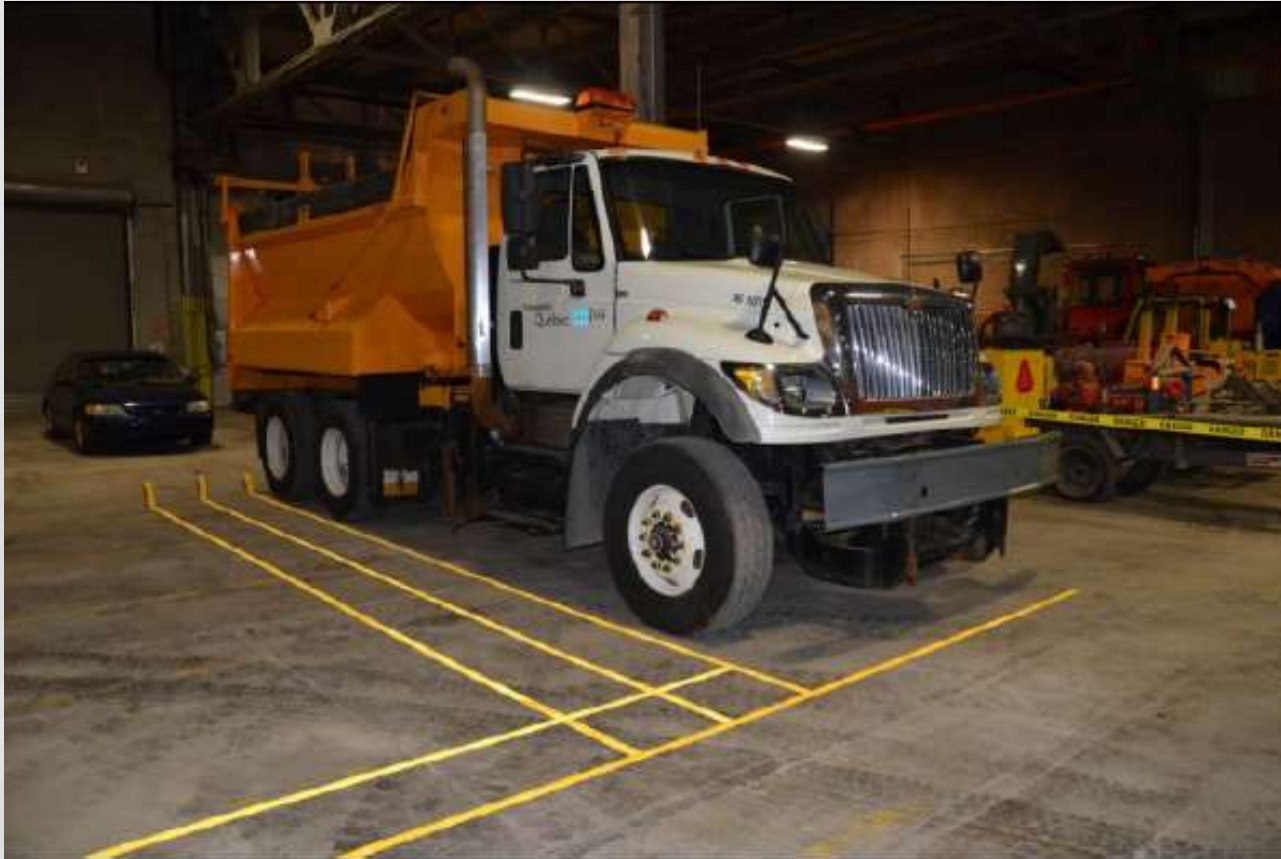
- 1 seul véhicule : International 7600 du MTMDET

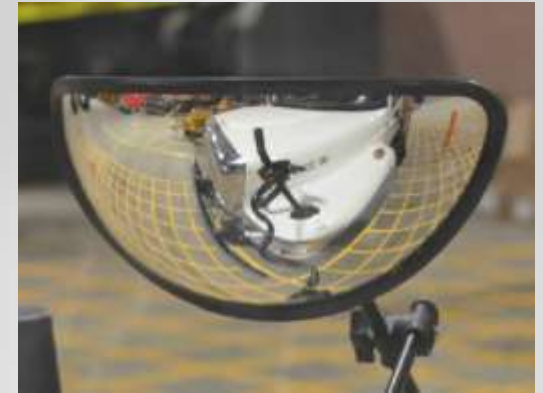
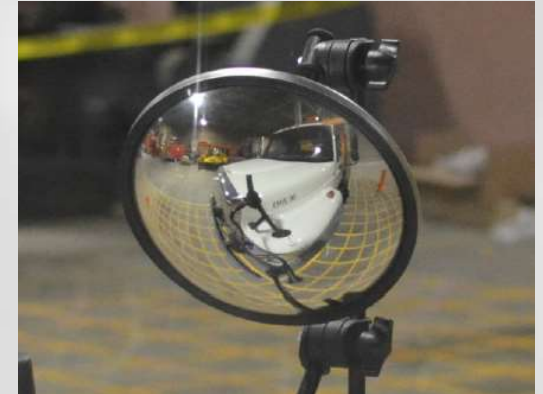
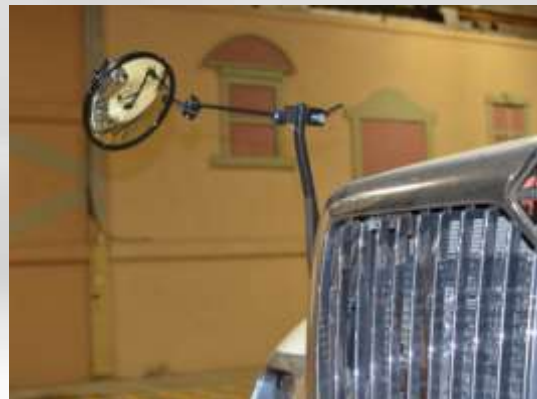
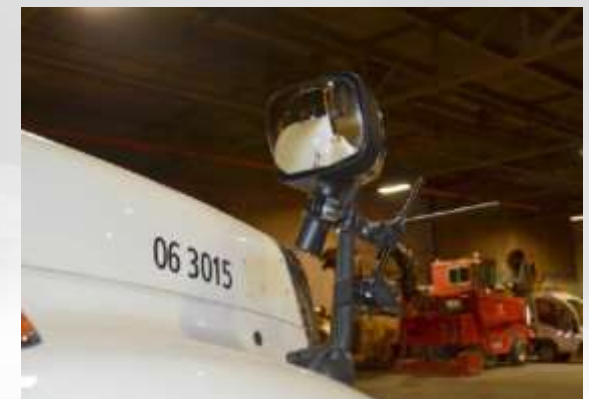
16 miroirs séparés en 5 catégories

1. Miroirs d'autobus scolaire
2. Autres types d'antévisseurs
3. Miroir convexe sur les ailes du véhicules
4. Miroir pour voir à l'avant seulement
5. Miroir au dessus de la portière droite

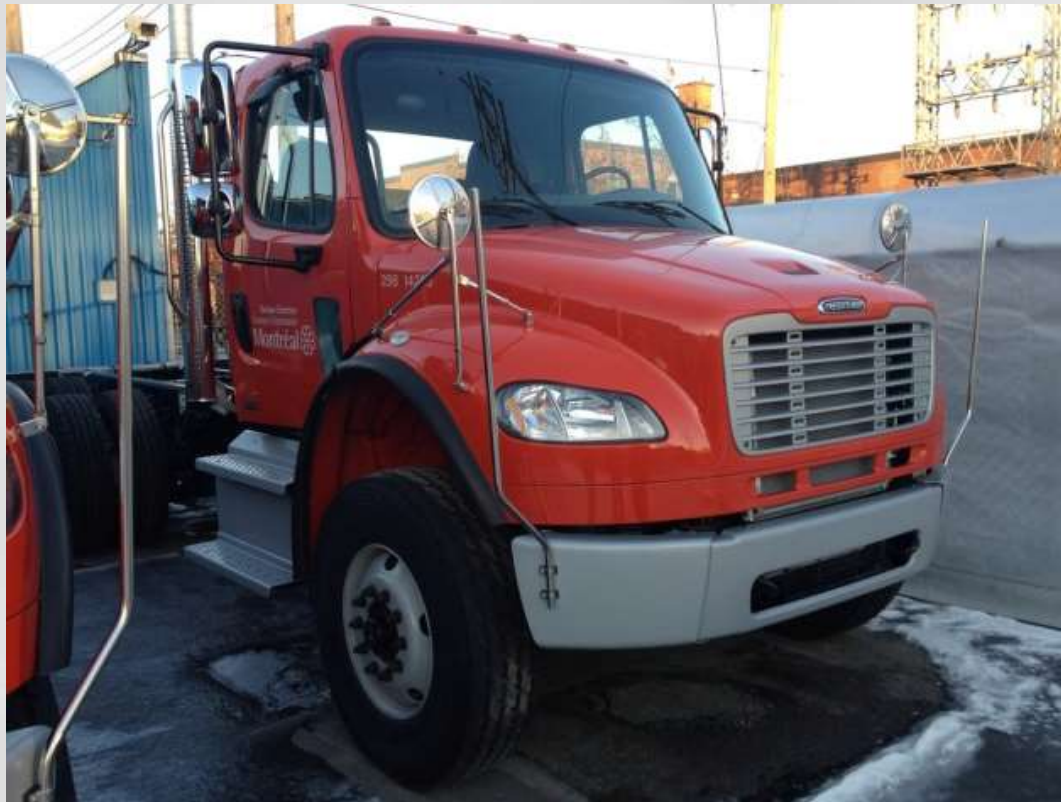
- Véhicule différent : Freightliner M2-106 – Ville de Montréal

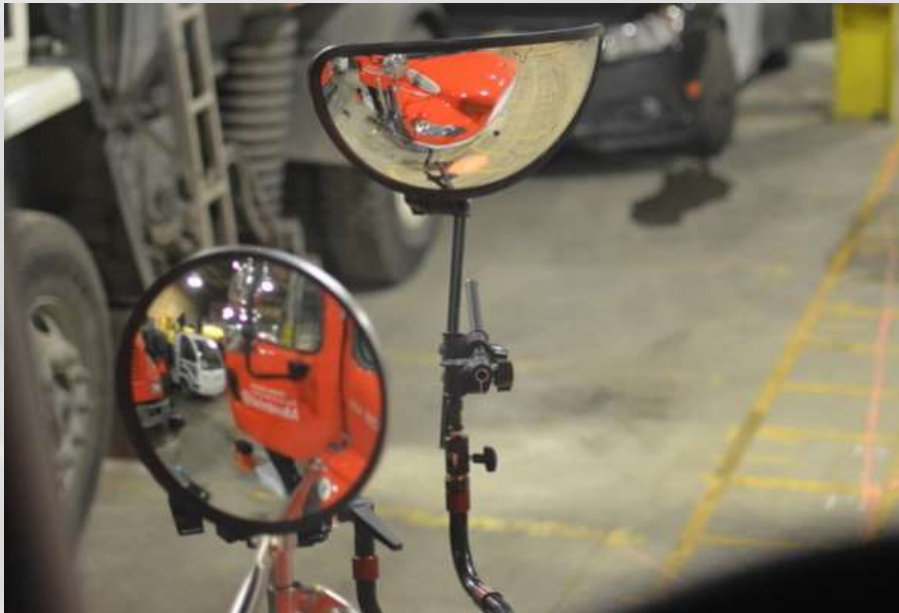
Gauche

- 2 Miroirs Safety Crossview, ajustés selon la méthode hybride

- Évaluer un ajustement « hybride »
  - Miroir de gauche : ajustement d'autobus scolaire
  - Miroir de droite : ajustement selon la méthode tandem
- Effectuer les essais dans les autres conditions environnementales
