Suivi du comportement thermique de l'adaptation de la route d'accès à l'aéroport de Salluit au Nunavik, Québec

Vincent Lamontagne, Loriane Périer, Chantal Lemieux, Guy Doré, Michel Allard, Anick Guimond

51^e congrès AQTR 2016,
Québec, 13 avril 2016

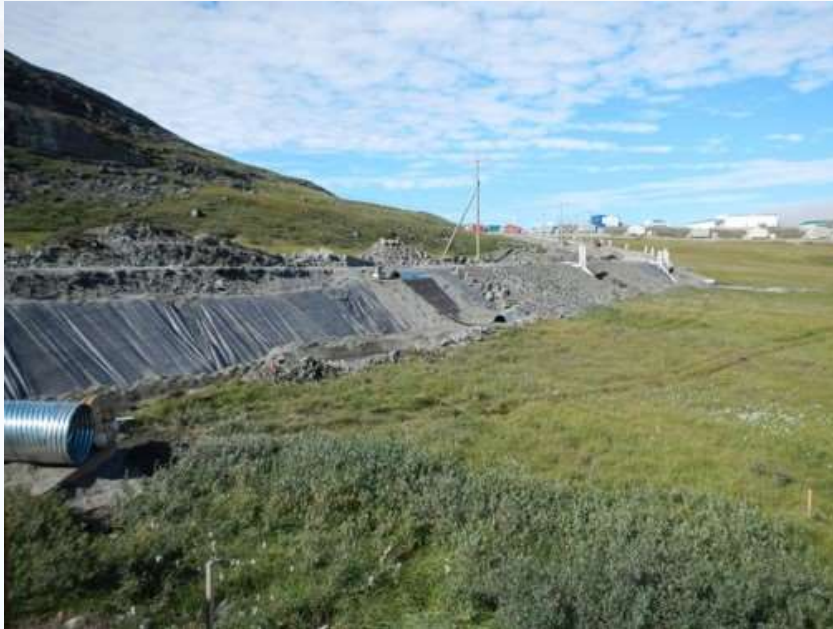
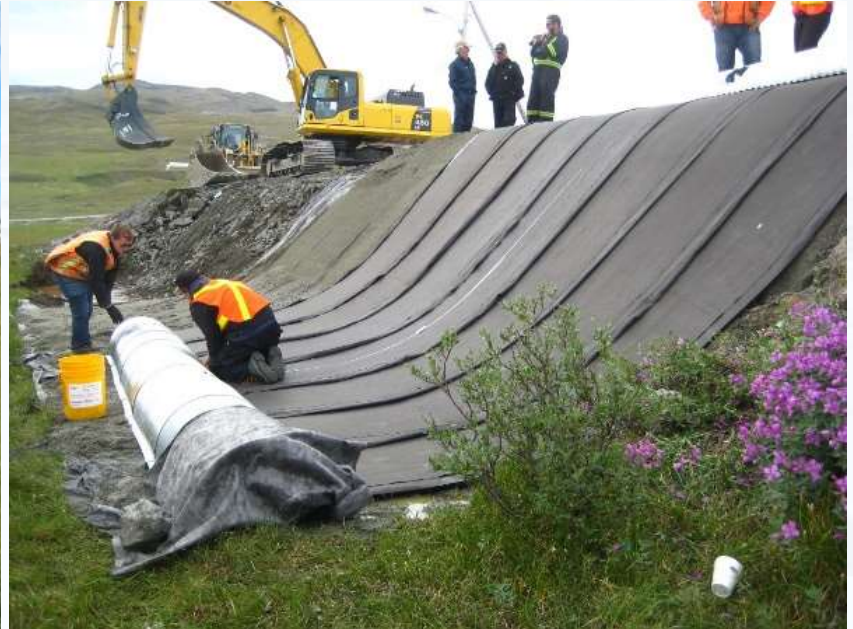
Travaux de stabilisation

Drain thermique (côté aval)

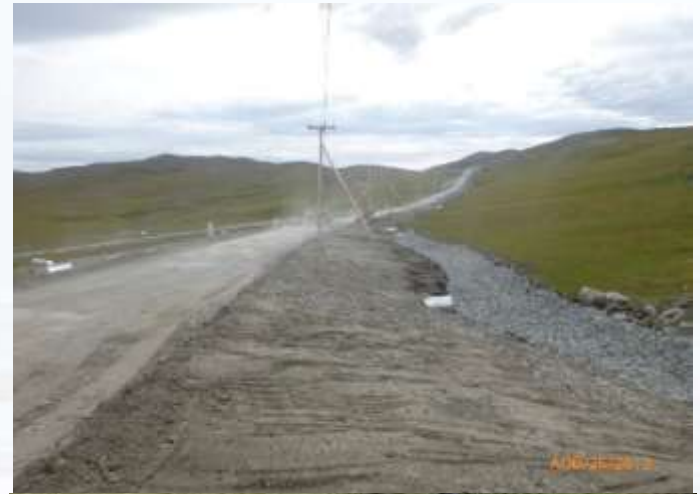
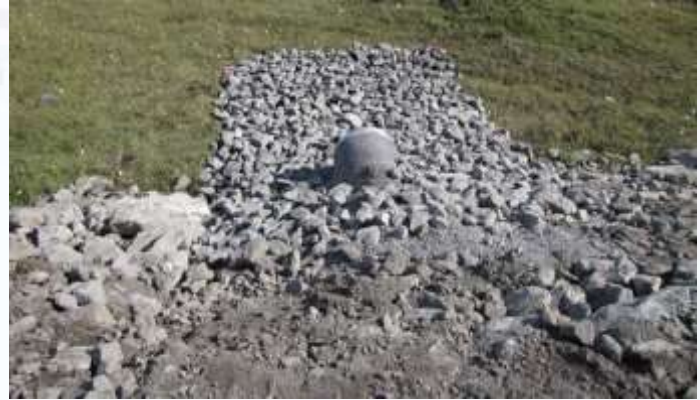
Autres méthodes d'adaptation

- Amélioration du système de drainage:
 - Aménagement d'une pente de remblai adoucie (1V:6H)
 - Ajout et remplacement de ponceau
 - Aménagement de fossés de drainage peu profond protégé par un enrochement
 - Coussin granulaire de diffusion à la sortie des ponceaux

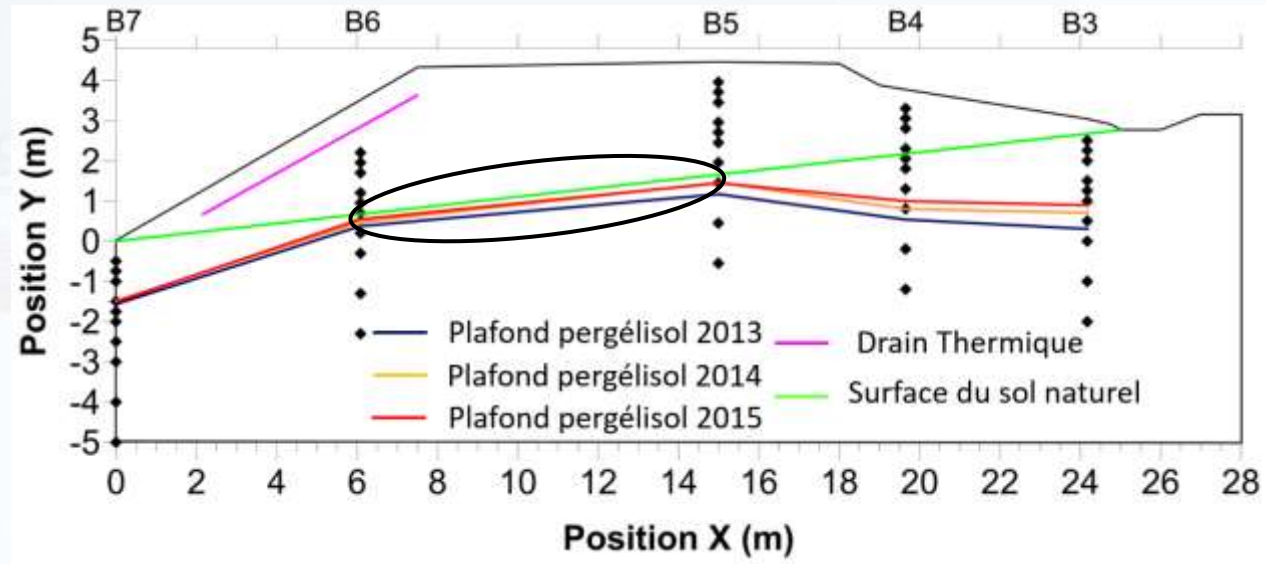
- Remontée du plafond du pergélisol (0,1 - 0,7 m)
- Plafond du pergélisol au niveau du contact remblai/sol naturel

- Plusieurs indices de la bonne performance du drain thermique:
 - Remontée des isothermes sous le drain thermique
 - Remontée du plafond du pergélisol
 - Températures enregistrées par le câble à fibres optiques sont plus froides sous le drain thermique
- Précision de critères de conception du drain thermique en cours
- Bonne condition générale du remblai
