MINISTÈRE DES TRANSPORTS Application du devis d'homogénéité de pose: état de la situation

Point de mire sur les travaux de la direction du laboratoire des chaussées du MTMDET

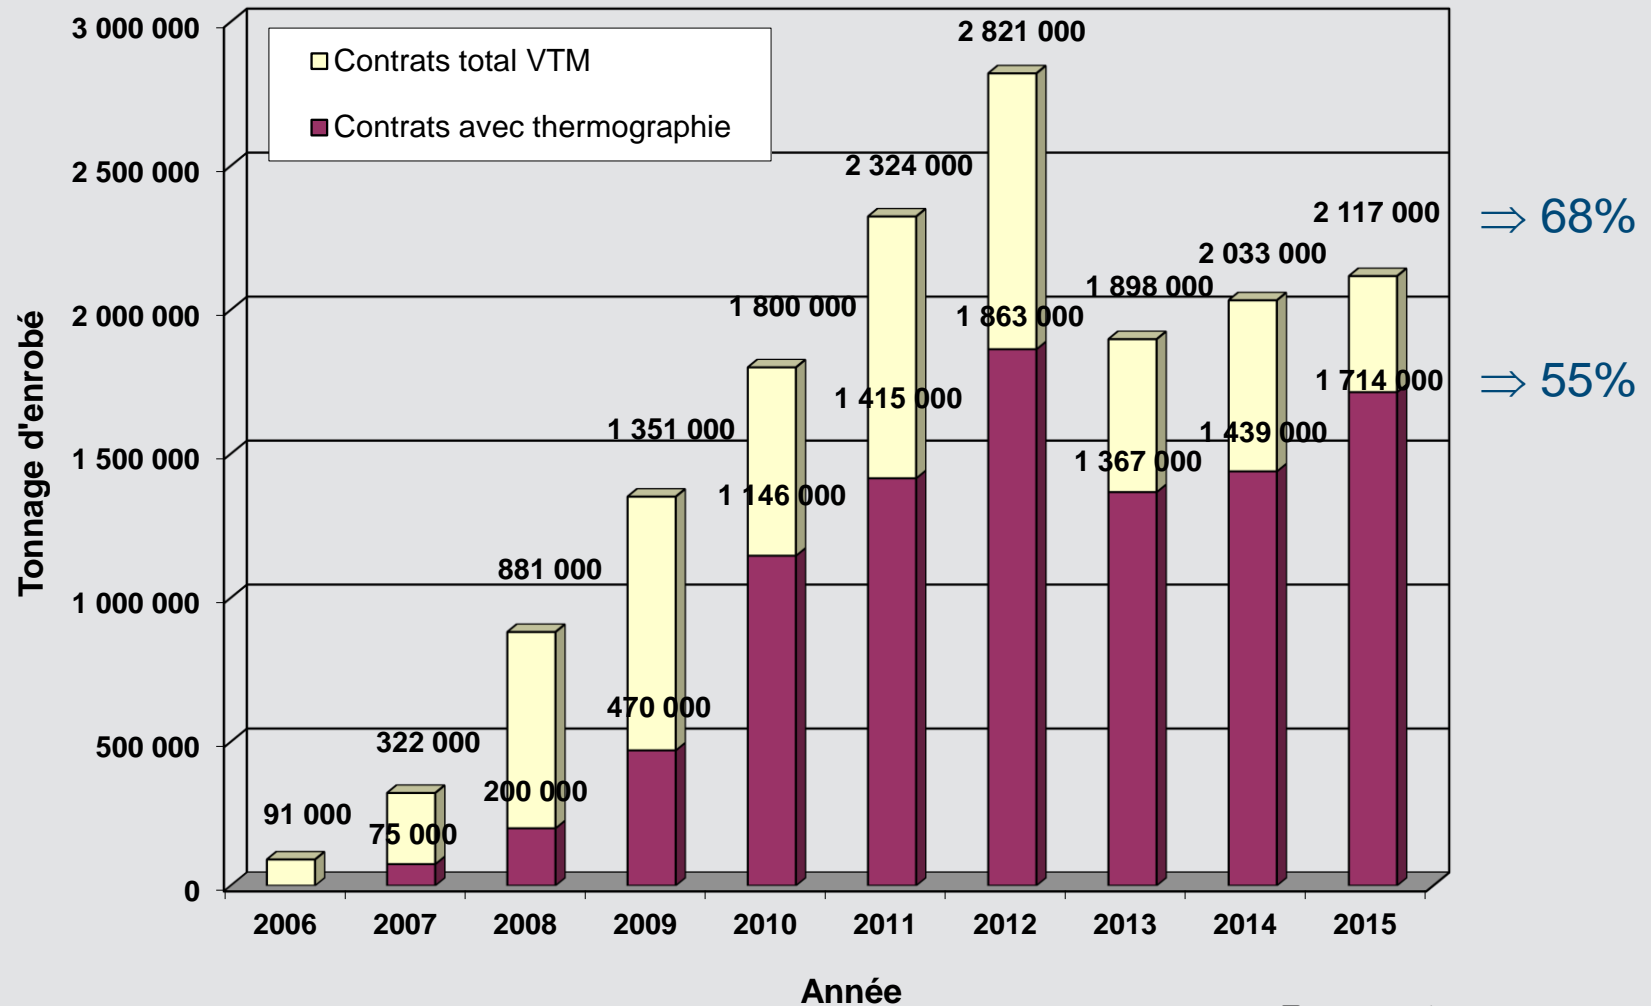
Contrats avec thermographie et VTM

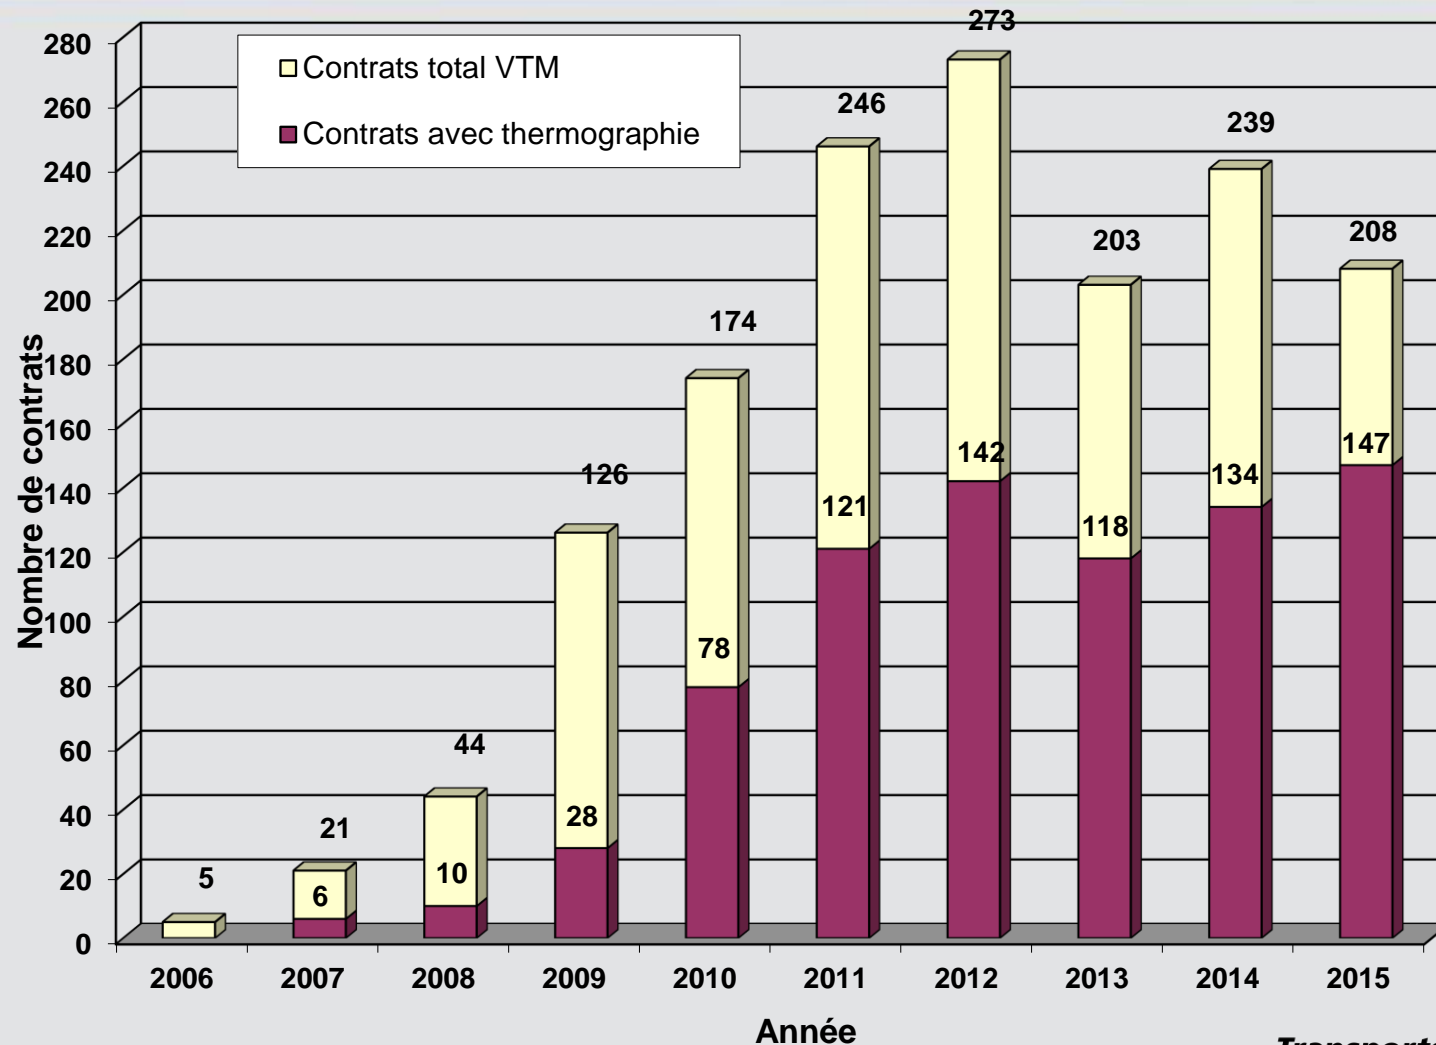
Contrats avec thermographie et VTM

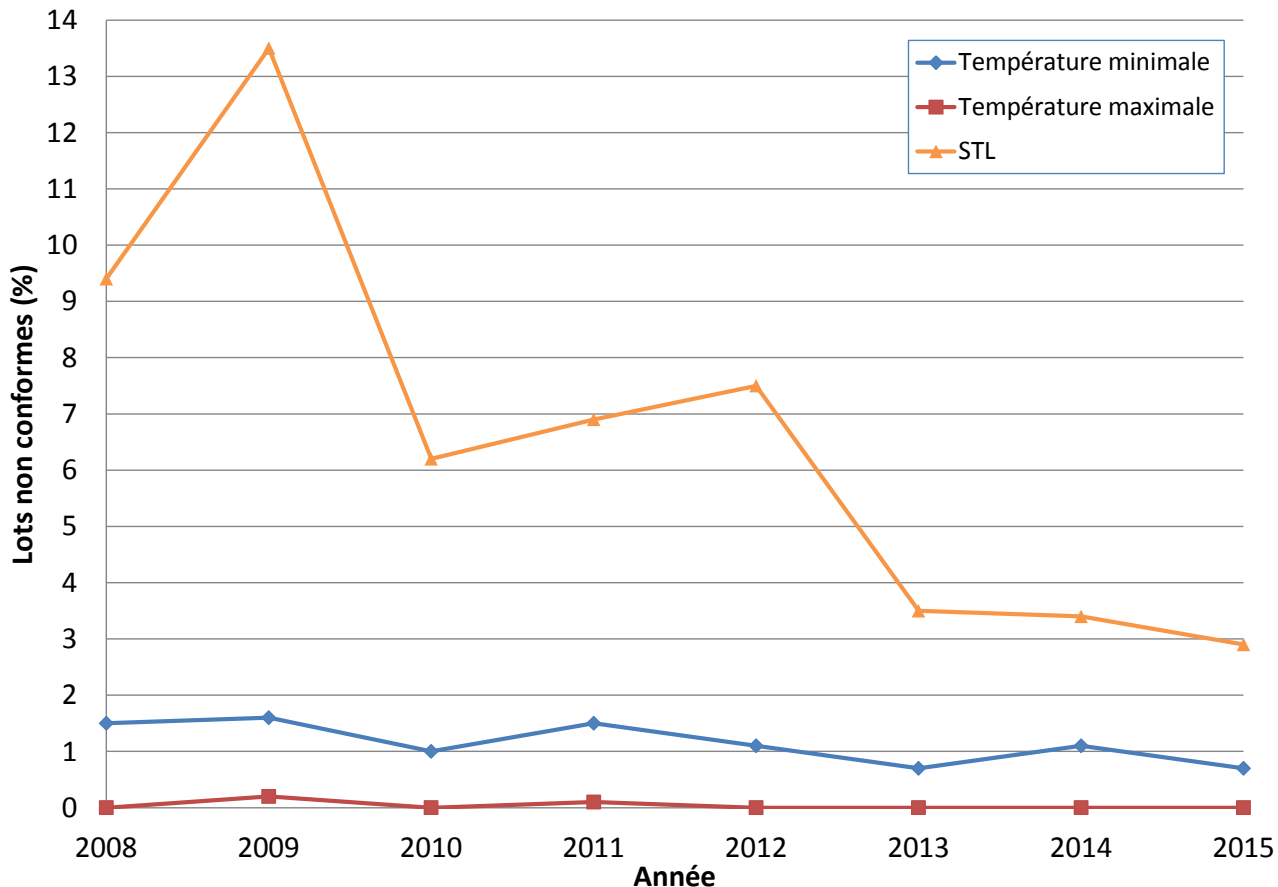
Année	2008	2009	2010	2011	2012	2013	2014	2015
Lots	779	1367	4557	5635	7292	5122	5693	6706

Pourcentages de lots non conformes 2008-2015

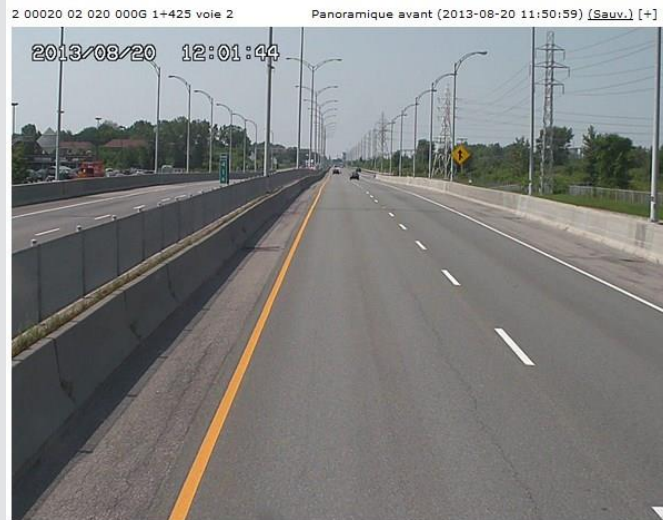
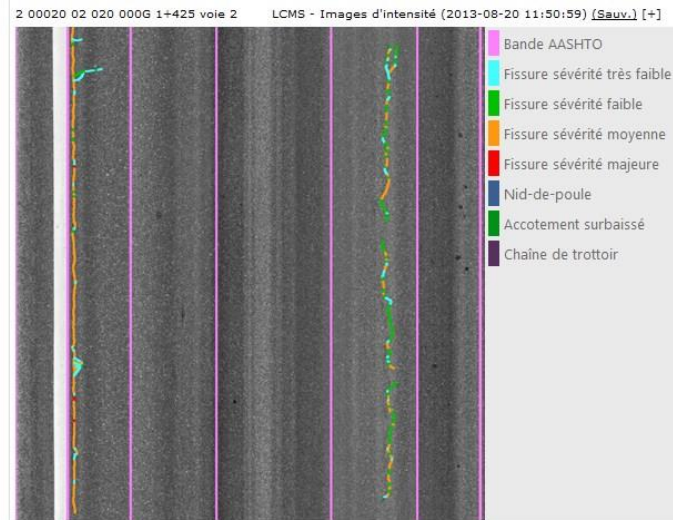
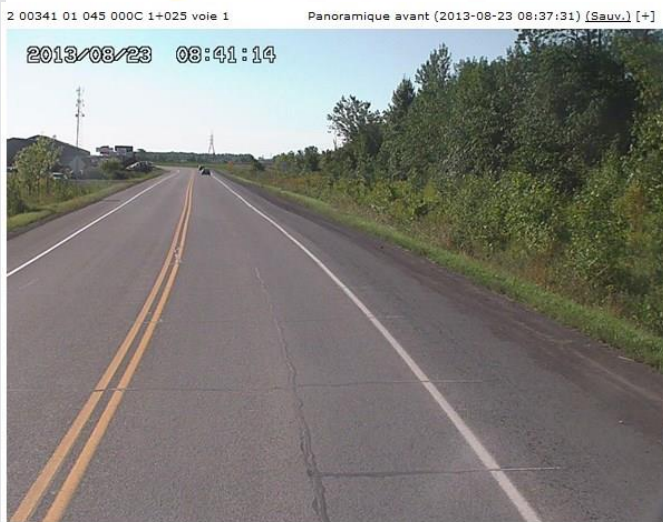
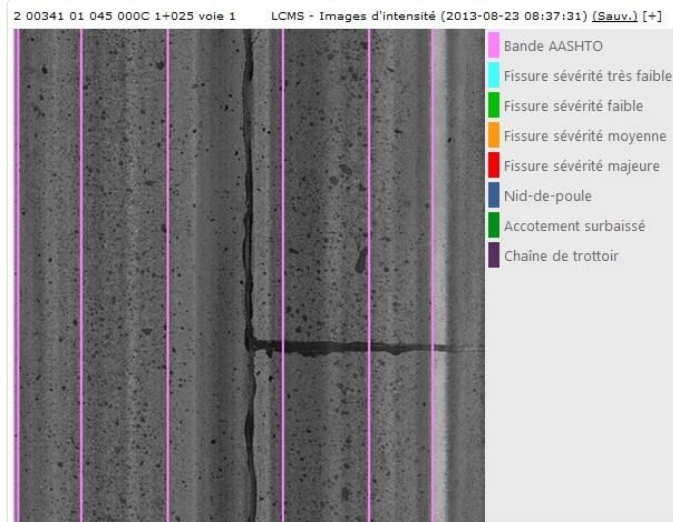
Lien entre STL et fissuration: études

- Resurfaçages

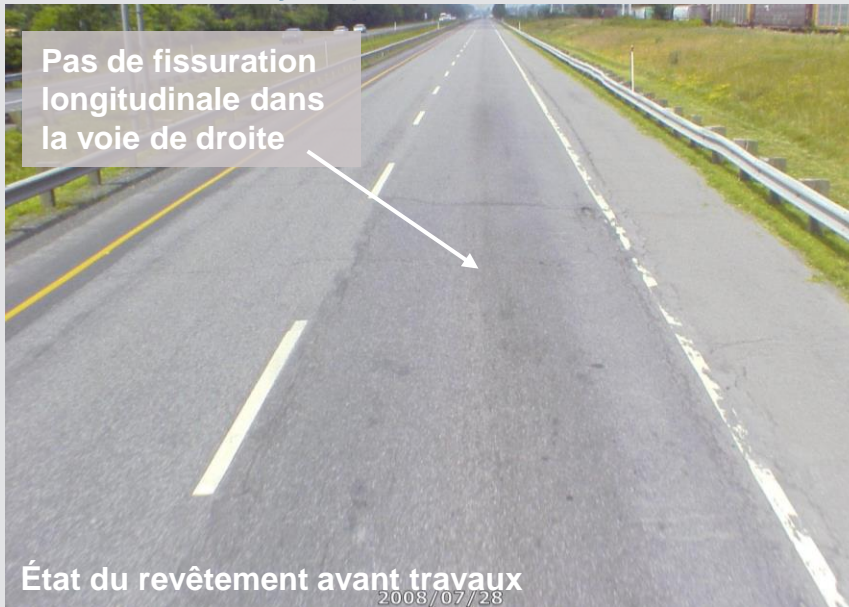
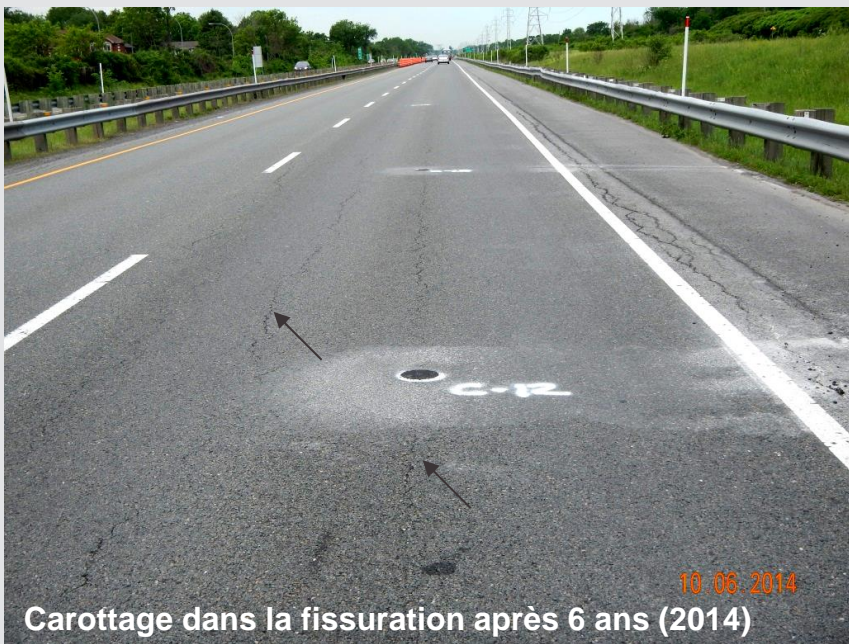
Lien entre STL et fissuration

- Resurfaçages (autoroute)

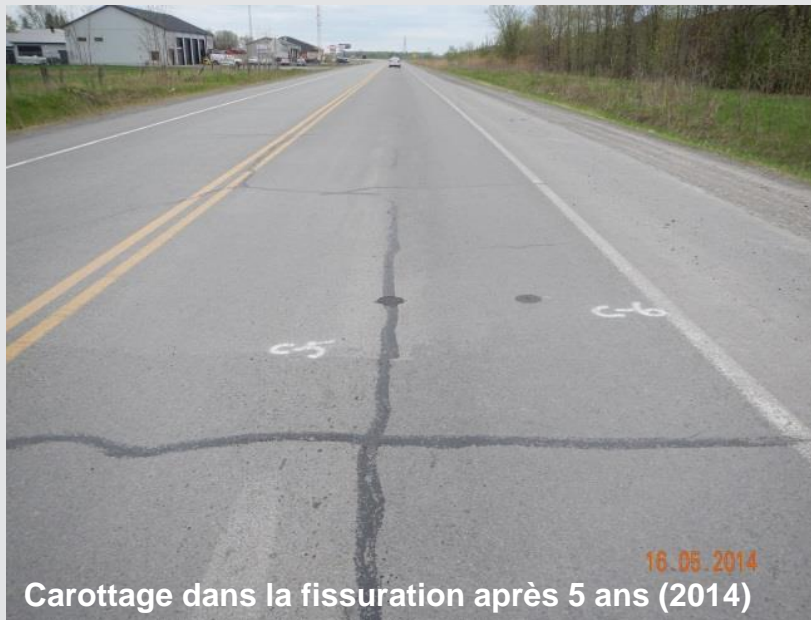
Lien entre STL et fissuration

- Resurfaçages (route nationale)

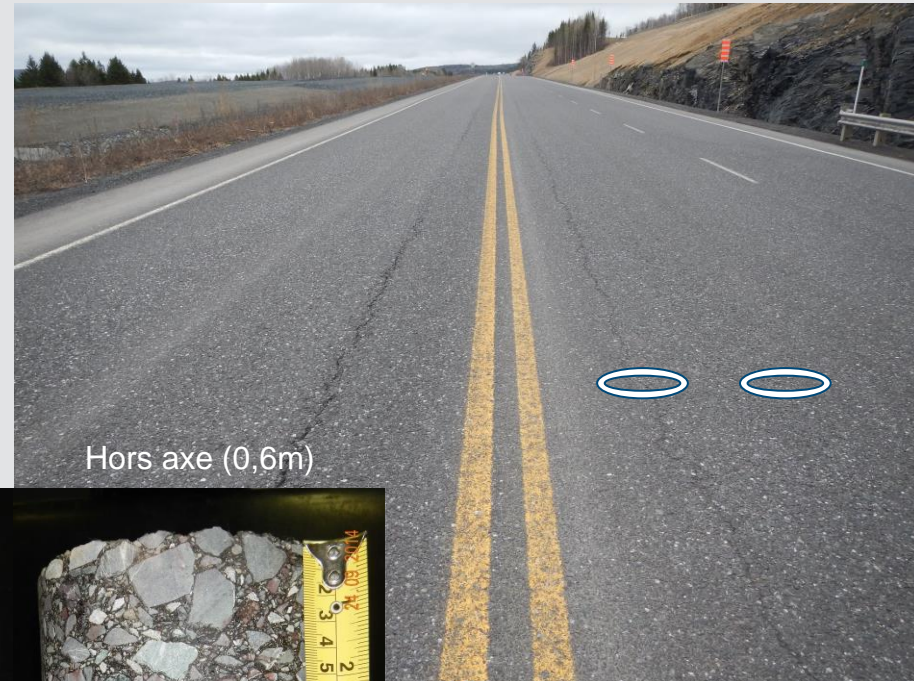
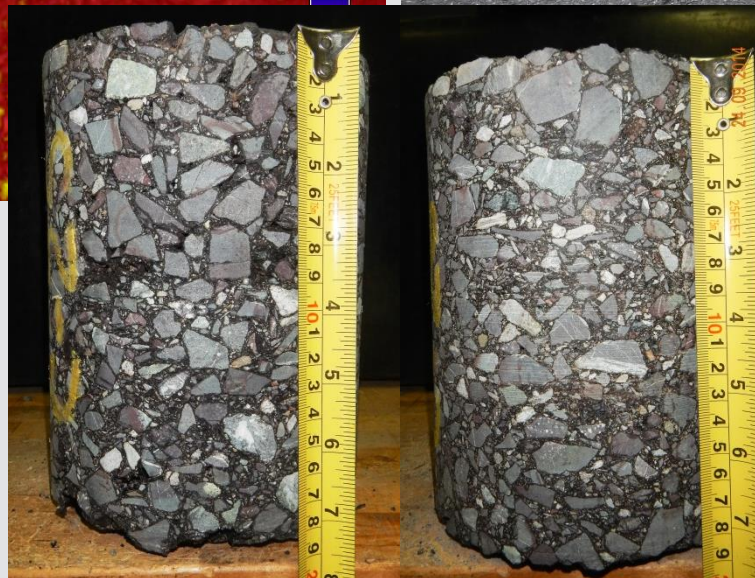
Lien entre STL et fissuration: expertises

- Constructions neuves

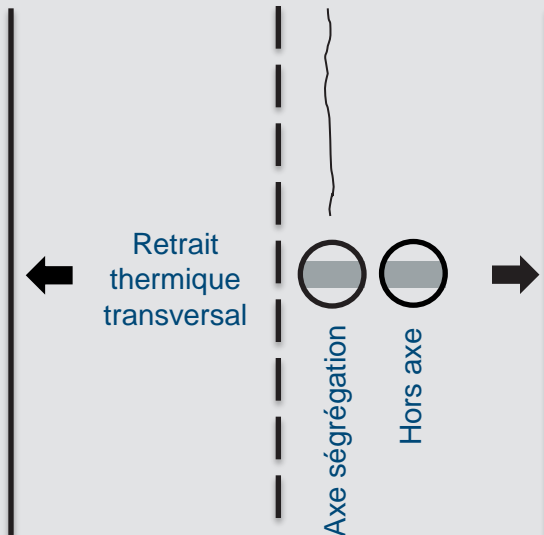
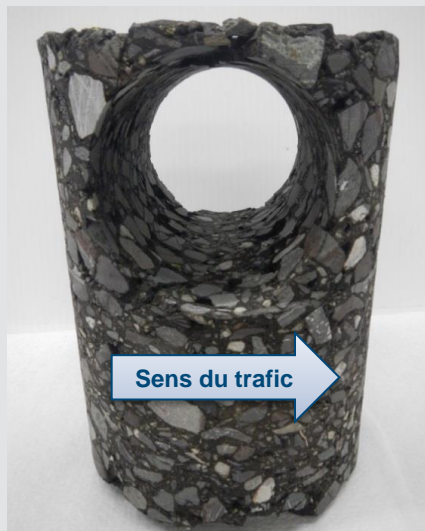
Éprouvettes

- Teneur en vides et Absorption
- Module dynamique

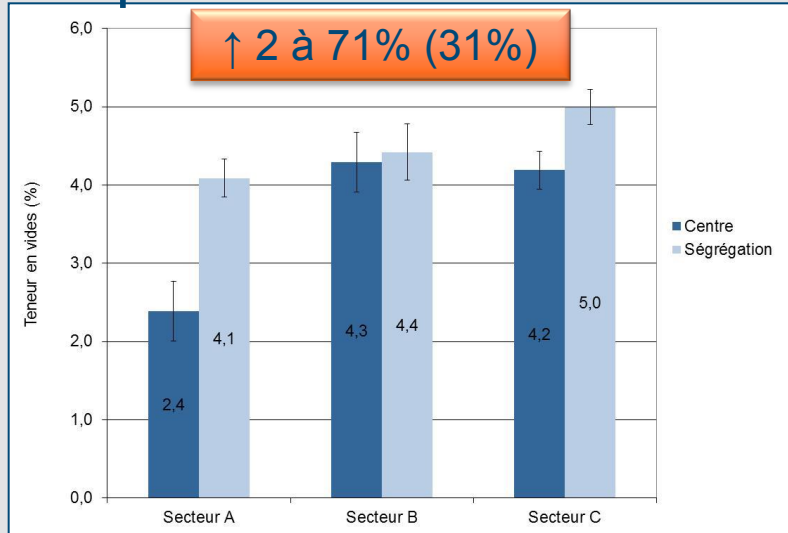
Axe de ségrégation

Hors axe

Vides (%)

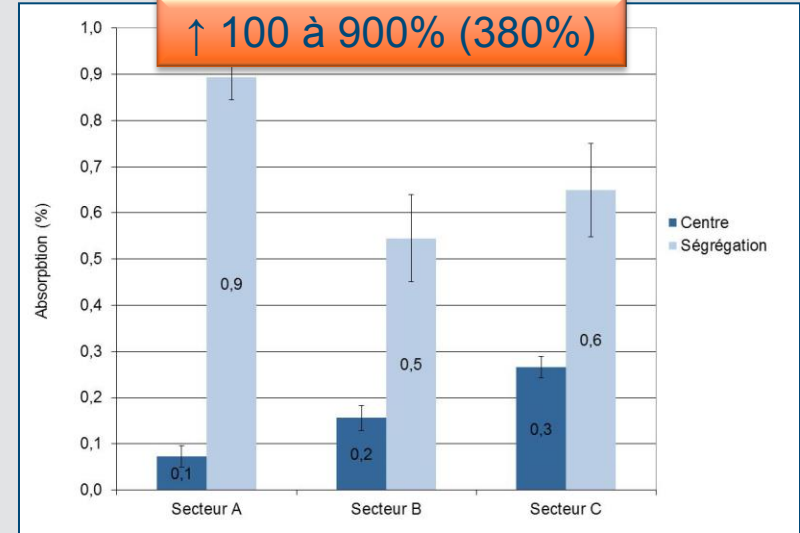
Absorption (%)

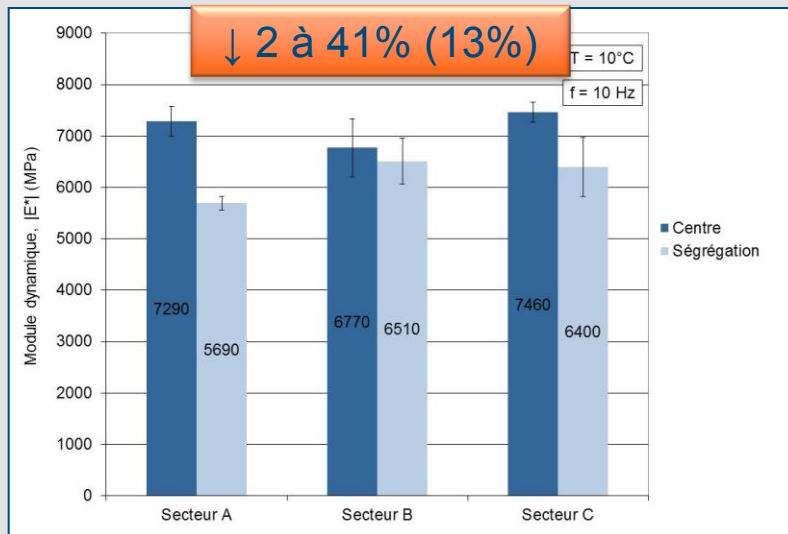
Module dynamique

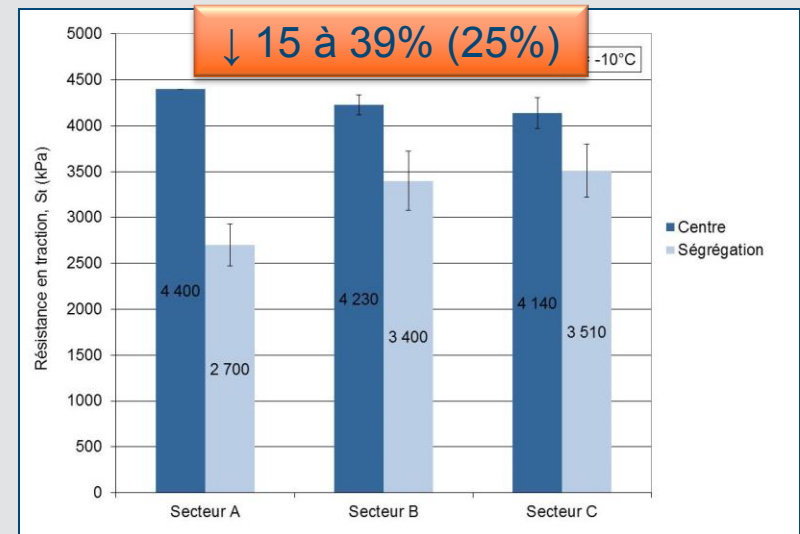
Résistance en traction

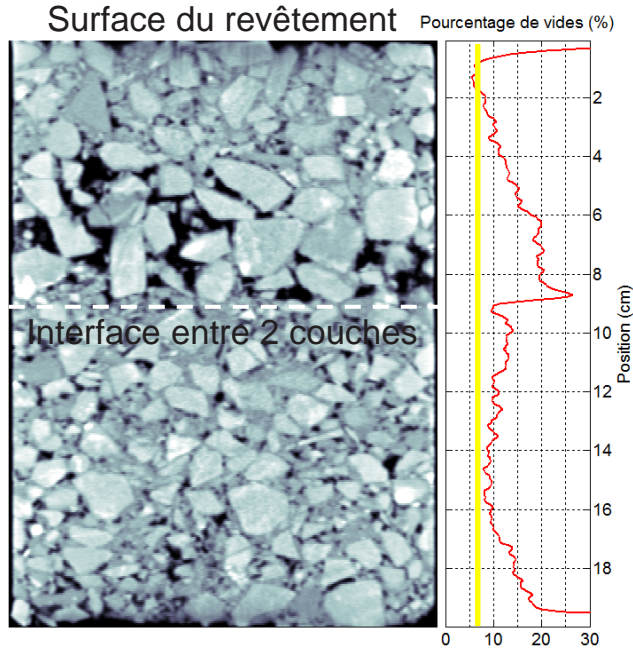
Axe de ségrégation

Plan vertical et profil des vides :

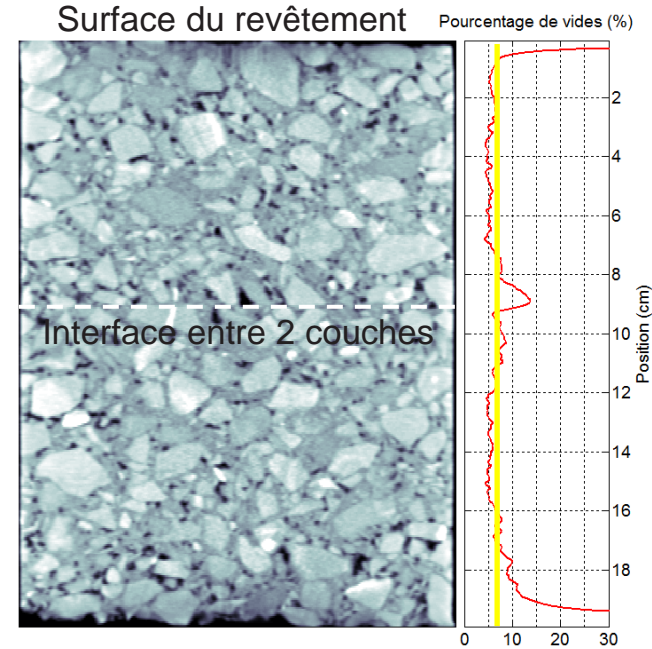
Hors axe (à 0,6 m)

Plan vertical et profil des vides :
