Inondations 2017 au Québec, en Outaouais et à Gatineau

AQTR

Drummondville, 8 février 2018

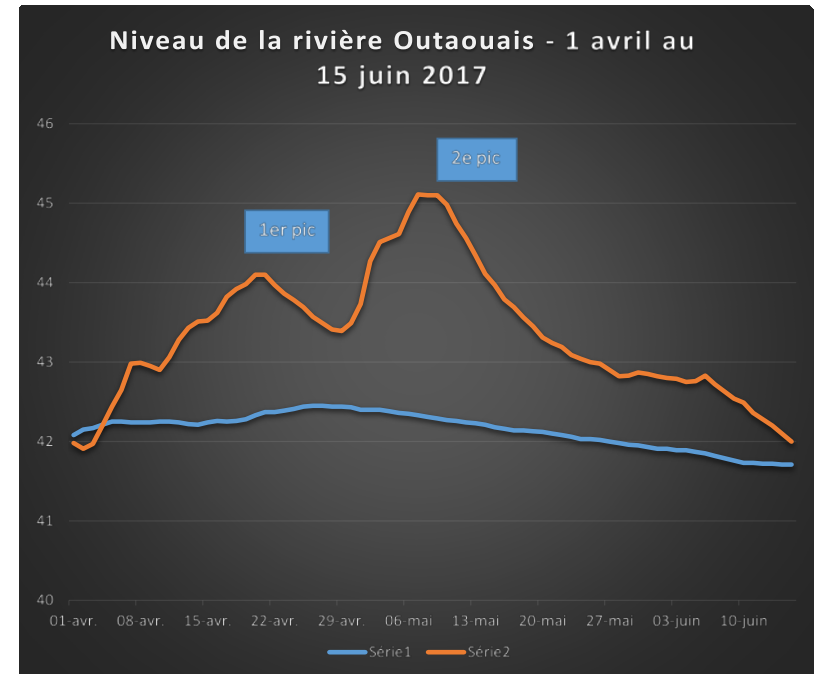
Rivière des Outaouais, station de Hull :

- 1^{er} pic les 21 et 22 avril à 44,10 m
- Maximum atteint les 7-8-9 mai à 45,10 m, soit 2,8 mètres au-dessus de la moyenne à pareille date!
- Rivière des Outaouais (Carillon) maximum atteint le 8 mai à 8862 m³/s

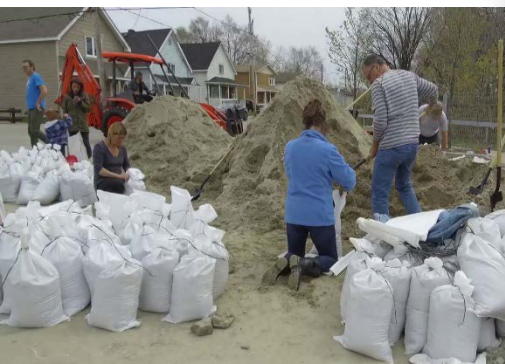
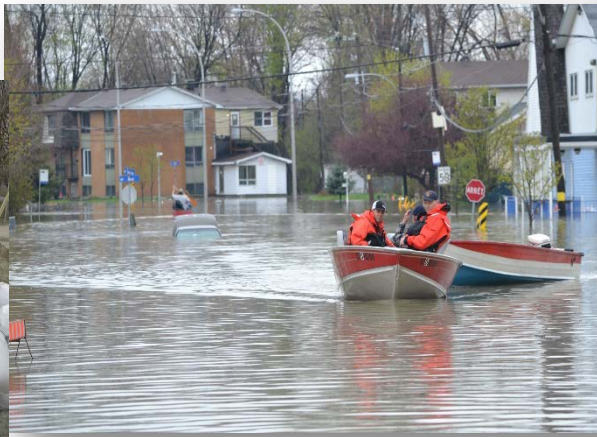
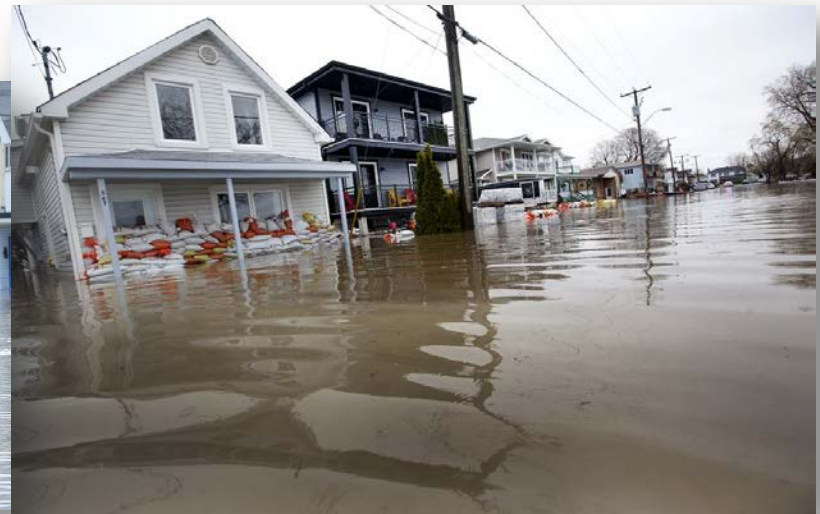
- 2 214 résidences inondées, isolées ou impliquées dans les inondations
- 1 407 résidences évacuées par mesure préventive
- Évacuation des citoyens sinistrés par bateau
- 376 000 sacs de sable remplis
- Mobilisation des citoyens et entraide
- 35 rues et routes inondées, en plus de l'autoroute 50

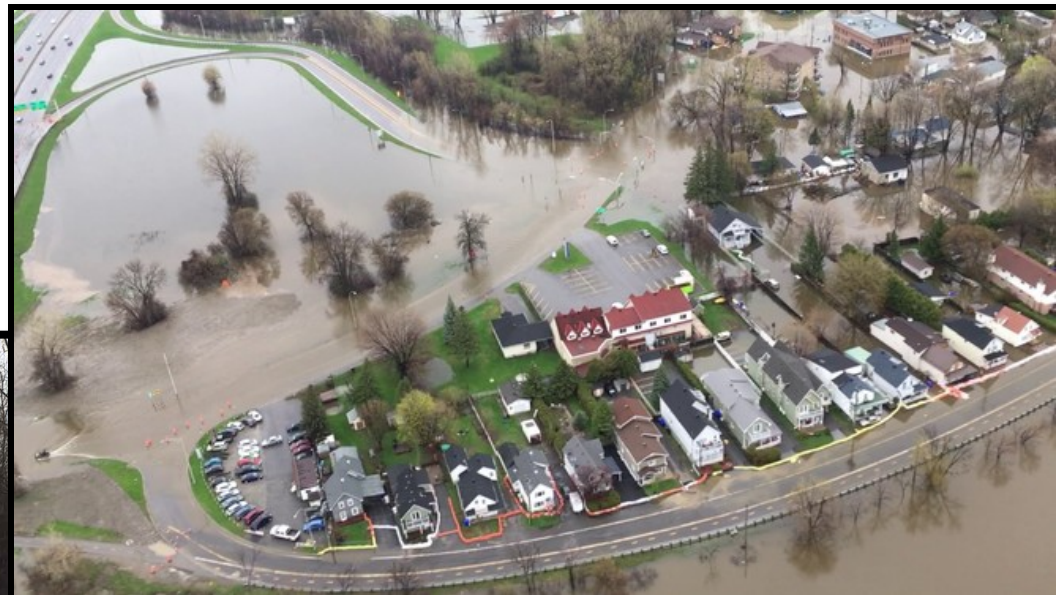
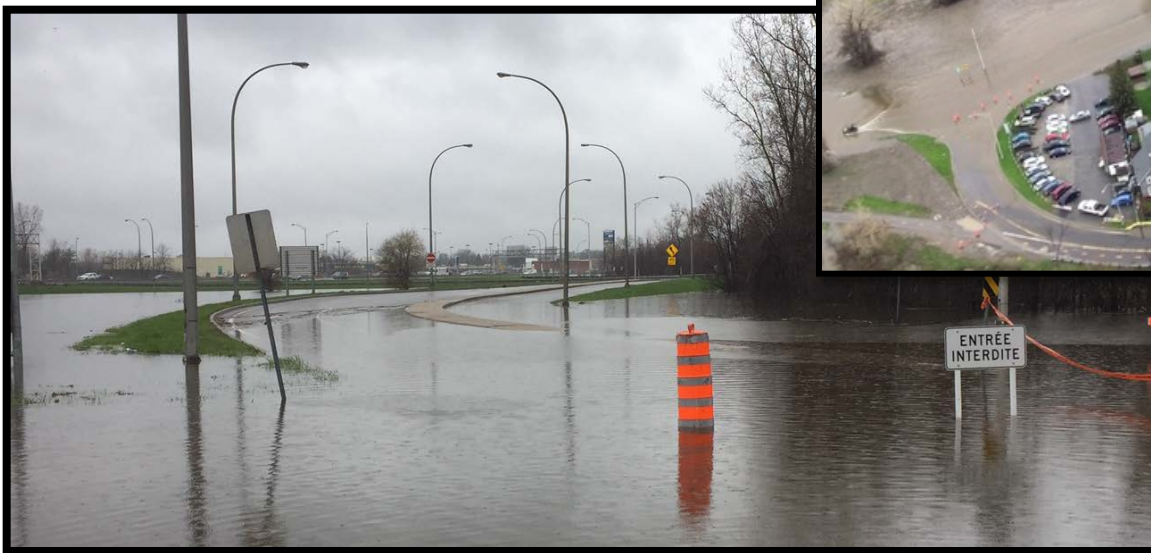
- Fermeture de certaines rues, routes, autoroute et traversier :
 - 27 sur 35 rues étaient fermées à la circulation locale et nécessitaient des évacuations volontaires et préventives, et 16 de celles-ci étaient fermées aux véhicules d'urgence :
 - 20 pouces d'eau : les camions incendie ne pouvaient plus passer
- Certaines rues ayant un ponceau ont dû être fermées à la circulation étant donné la fragilité des infrastructures
- Des bretelles d'entrée et de sortie de l'autoroute 50 ont été fermées à la circulation
- Une voie en direction est et une autre en direction ouest de l'autoroute 50 ont dû être fermées à la circulation pendant

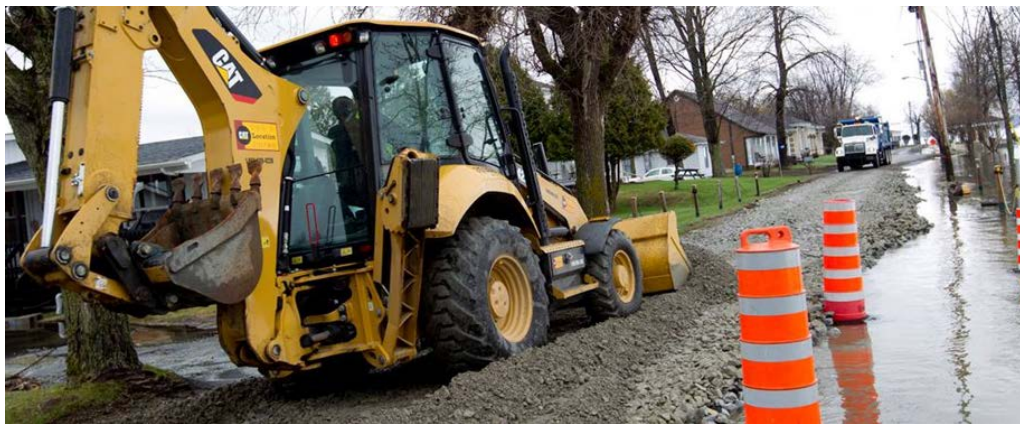
- Rehaussement des voies de circulation :
 - Autoroute
 - Une digue a été construite par les militaires
 - La décision a été tardive quant à la 1ère tentative de rehaussement par peur d'endommager la chaussée fraîchement refaite
 - 1ère tentative de rehaussement échouée
 - 2ième tentative réussie
- Procédé de rehaussement par la Ville de Gatineau :
 - Gravier 0"-2 ½", gravier 0"-6", gravier 0"-3/4"
 - Hauteur de l'enrochement entre 4 et 12 pouces

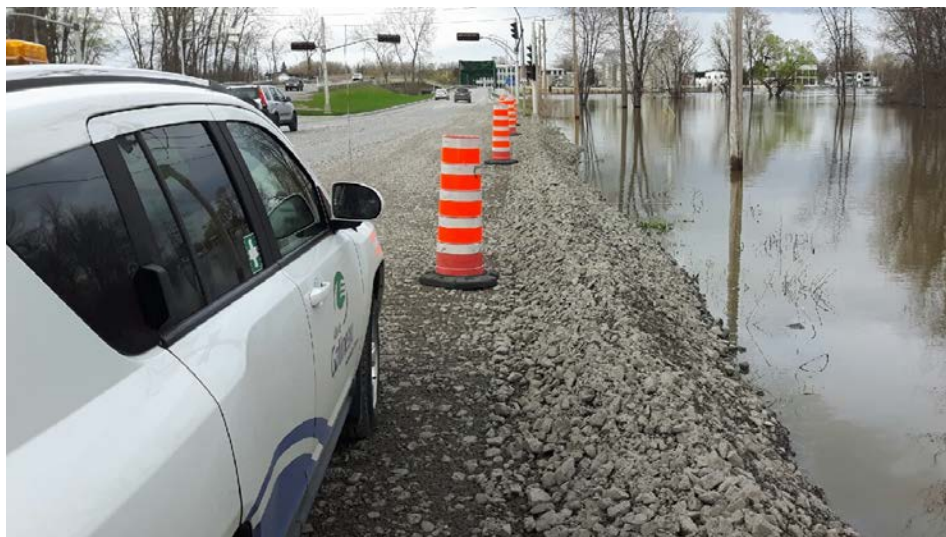
- Rue Fournier :
 - 1 tentative réussie
 - 16 camions, 1 camion chargeur, 1 niveleuse, 25 personnes
 - Rehaussement sur une distance d'environ 1 km
 - Gravier 0''-2 ½'' et 0''-3/4'
 - En 12 h (1 nuit), le rehaussement des 4 voies était terminé
 - La rue Fournier a été fermée entre 21 h et 6 h, en même temps que la fermeture de l'autoroute

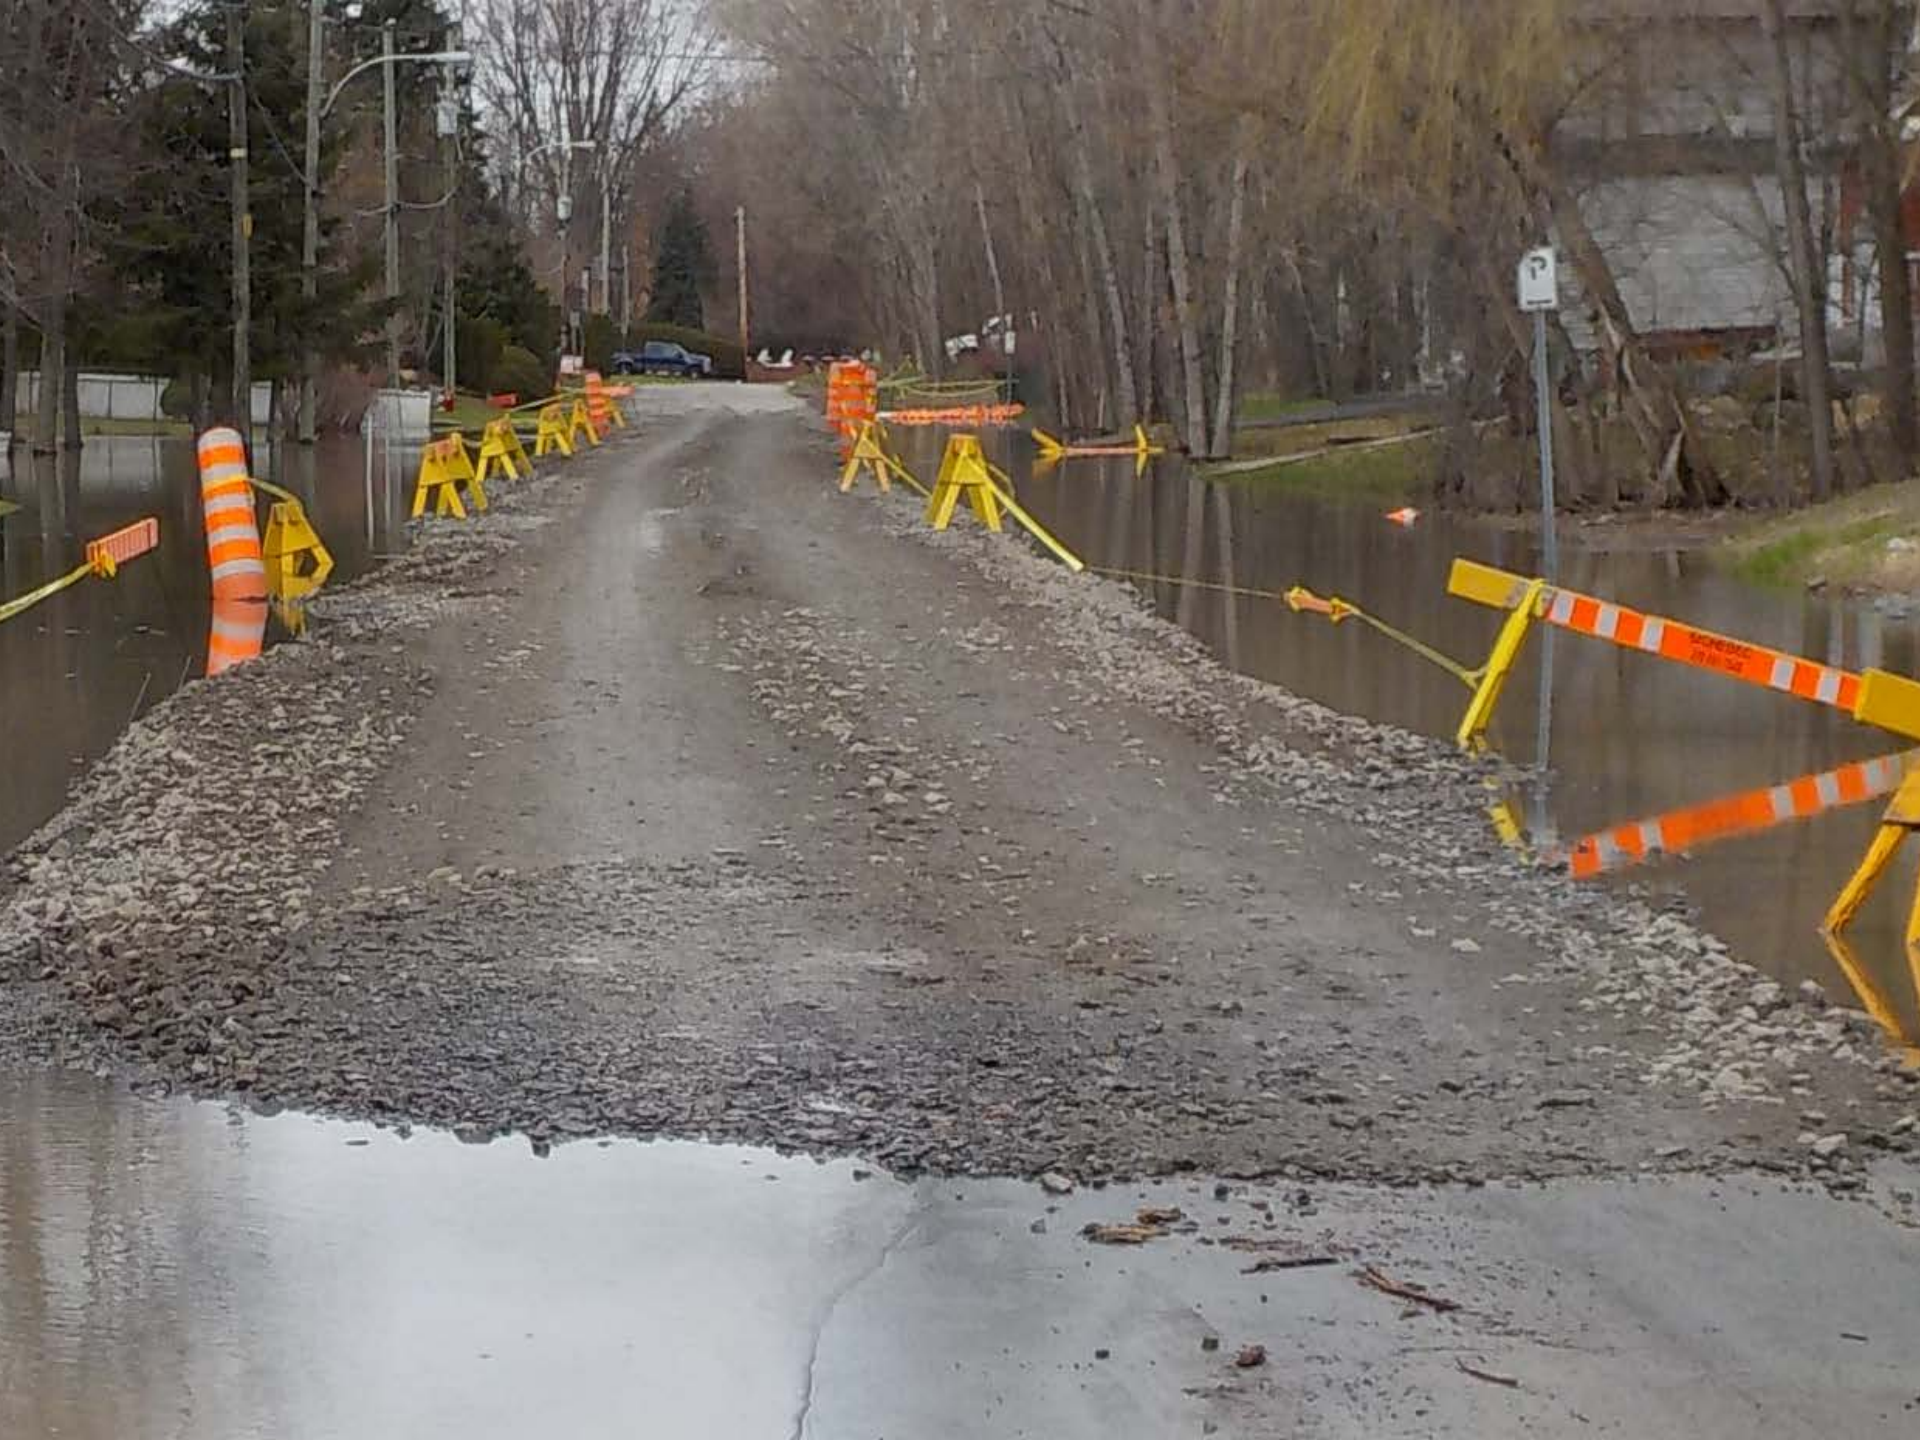
- Rues Hurtubise et Fer à Cheval :
 - Gravier 0''-6''
 - Suite à la 1ère phase des inondations, l'eau s'est résorbée et... on s'est fait voler la roche!
- Danger de tomber à côté du rehaussement, car on ne voyait plus l'enrochement
- L'enrochement s'imbibait d'eau et s'affaiblissait
