Expertise sur l'état des barres d'armature en PRFV des glissières du pont P-11591 situé sur l'A20 Est à Val-Alain

Par : Marc-Antoine Loranger, ing. jr
et Claude Nazair, ing.

13 décembre 2016

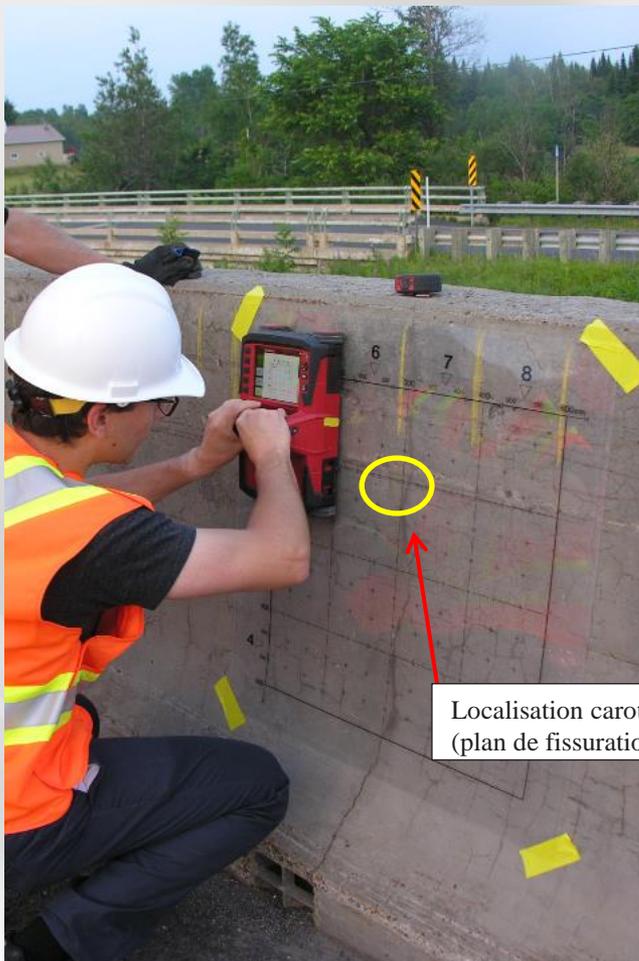
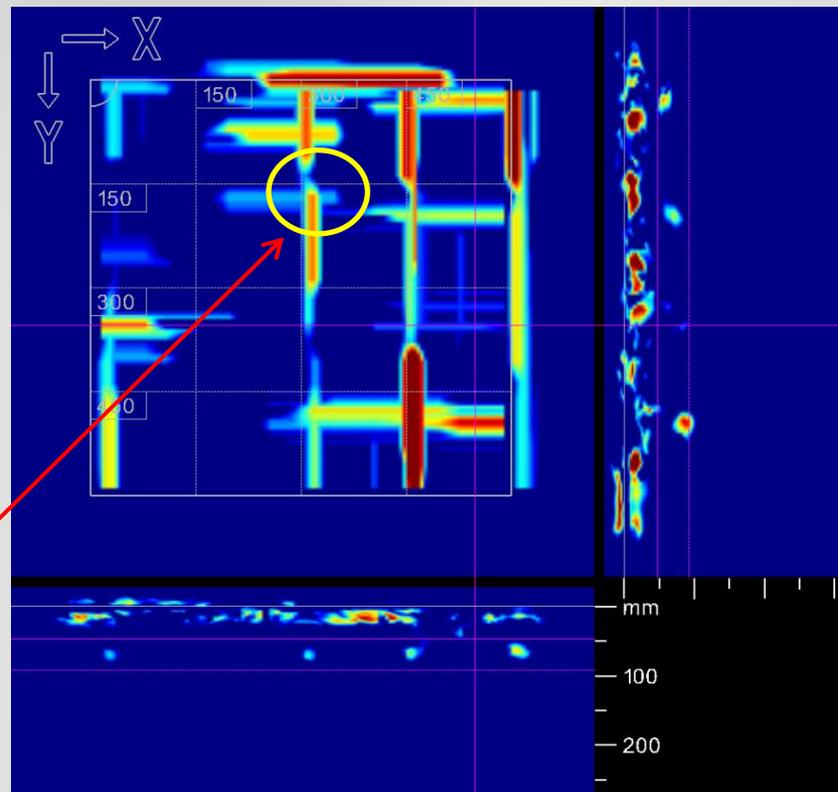
Photos - prélèvement 2015

- Localisation des armatures par géoradar

- 3 carottes prélevées au niveau de la glissière de sécurité côté sud-est du pont, soit :
 - 2 carottes de 150 mm de diamètre avec armatures en PRFV;
 - une carotte de 100 mm de diamètre sans armature en PRFV.

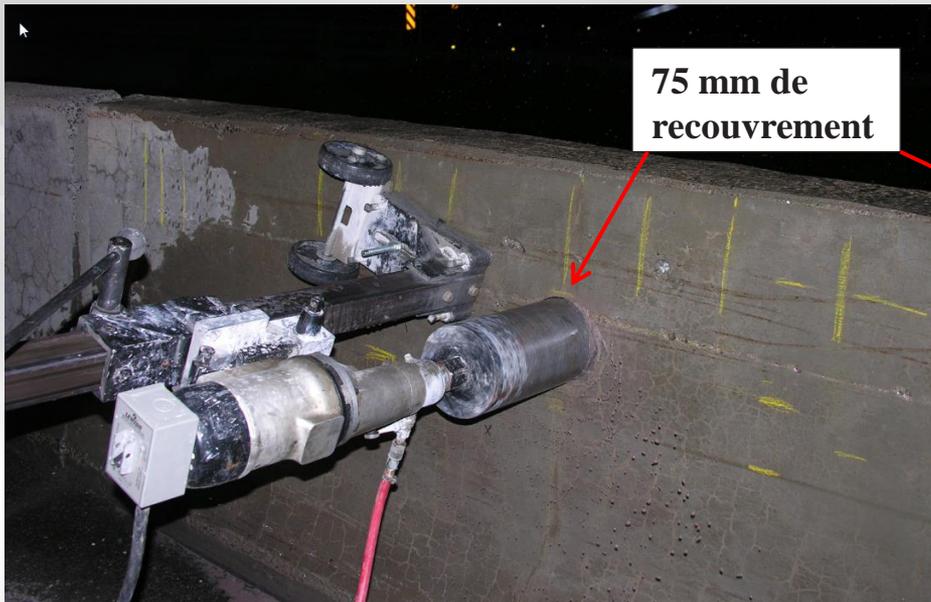
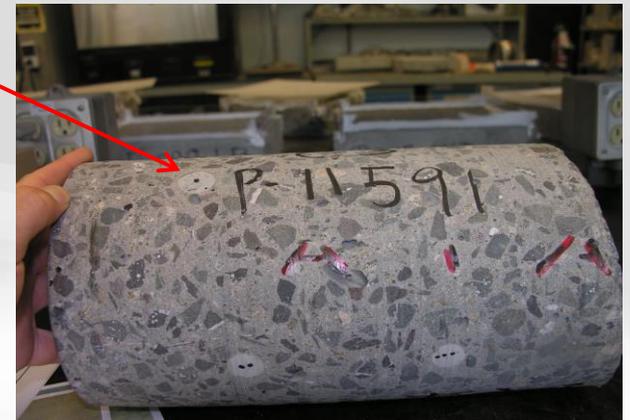
Barre courbe

Barre droite

75 mm de recouvrement

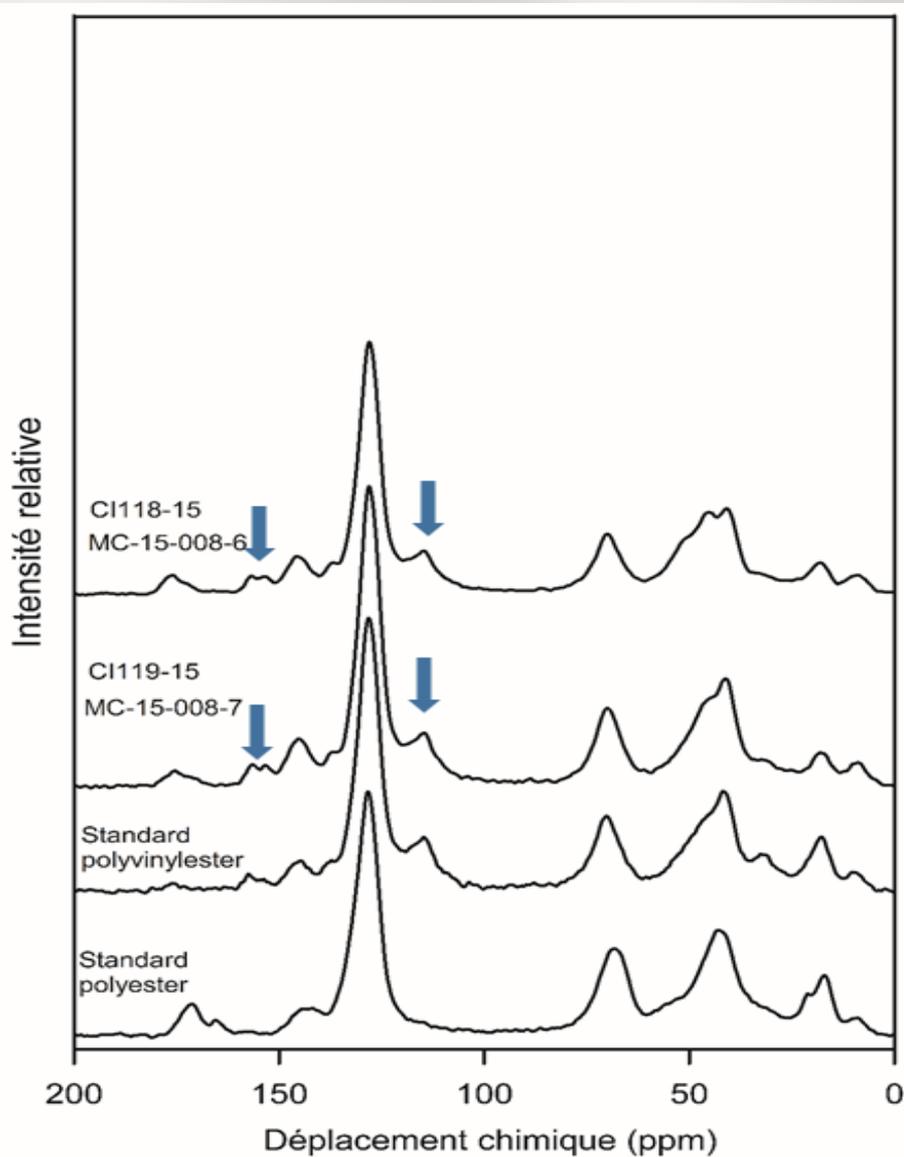
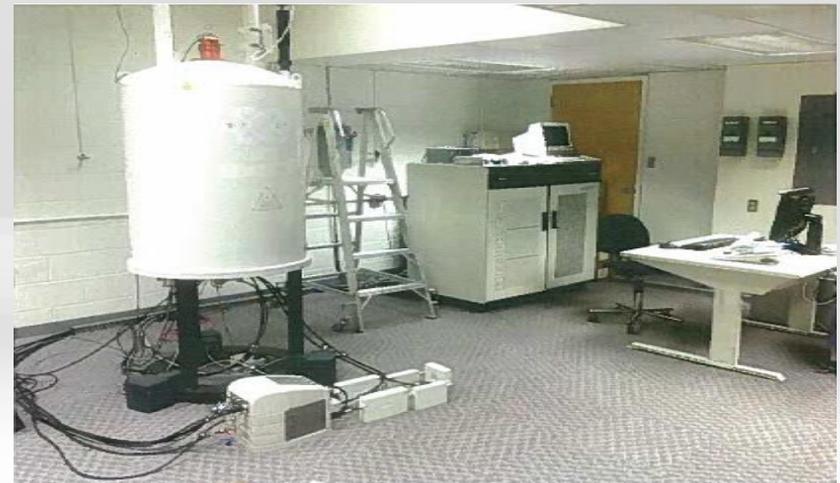
Spectroscopie RMN du ^{13}C en phase solide

- Confirmation que la résine est de type vinylester.

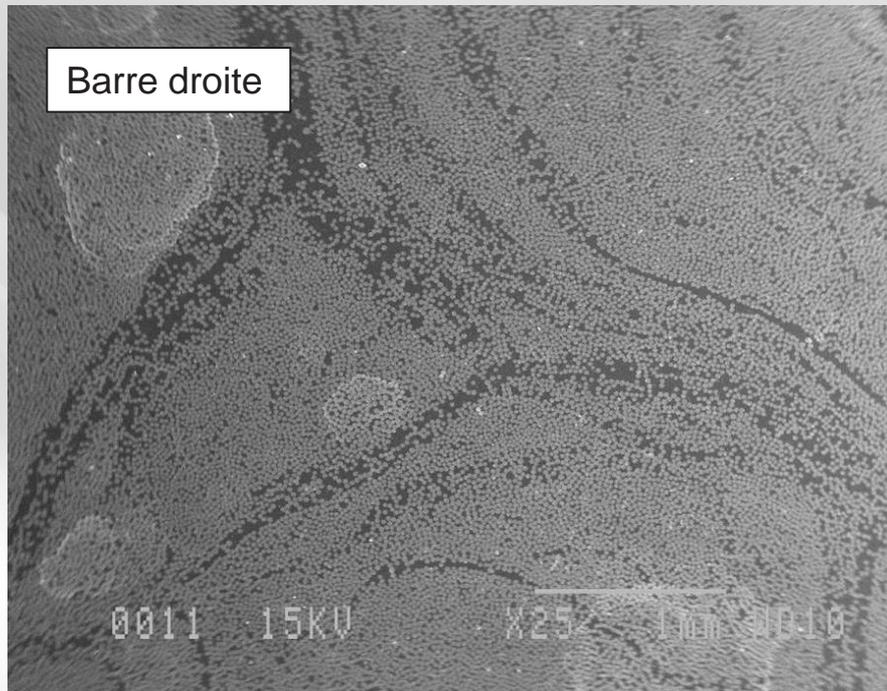
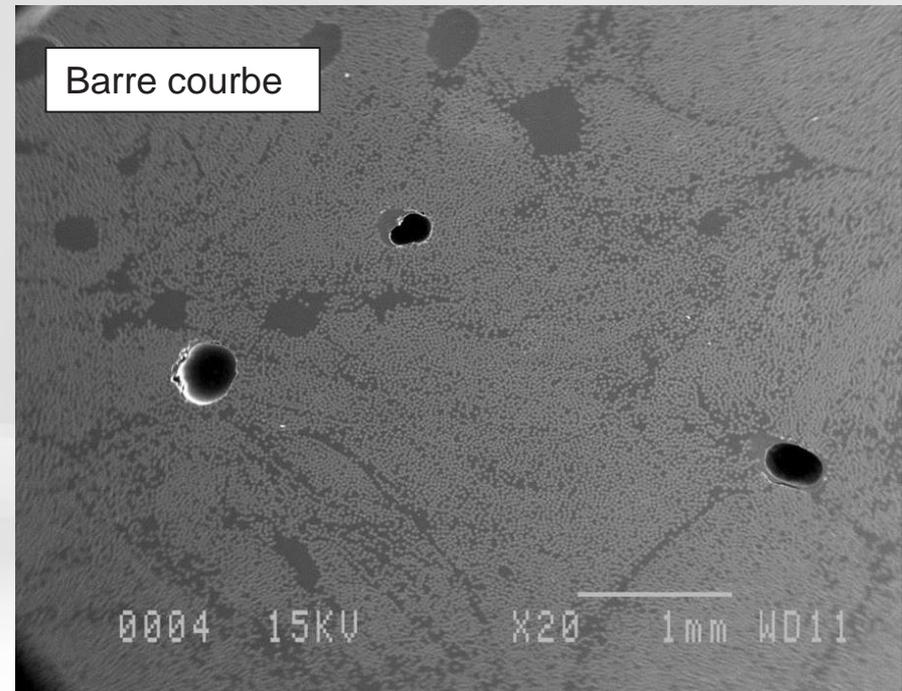
Microscopie électronique à balayage (MEB/EDS)

- Vérifier l'état des fibres de verre
- Vérifier l'état de la matrice polymère
- Vérifier l'interface fibres-matrice
- Vérifier l'interface béton-composite
