**POINT DE MIRE SUR LES TRAVAUX
DE LA DIRECTION DU LABORATOIRE
DES CHAUSSÉES DU MTQ**

Route 175

Bilan de l'état de la chaussée : un suivi 10 ans après

Ministère des Transports du Québec

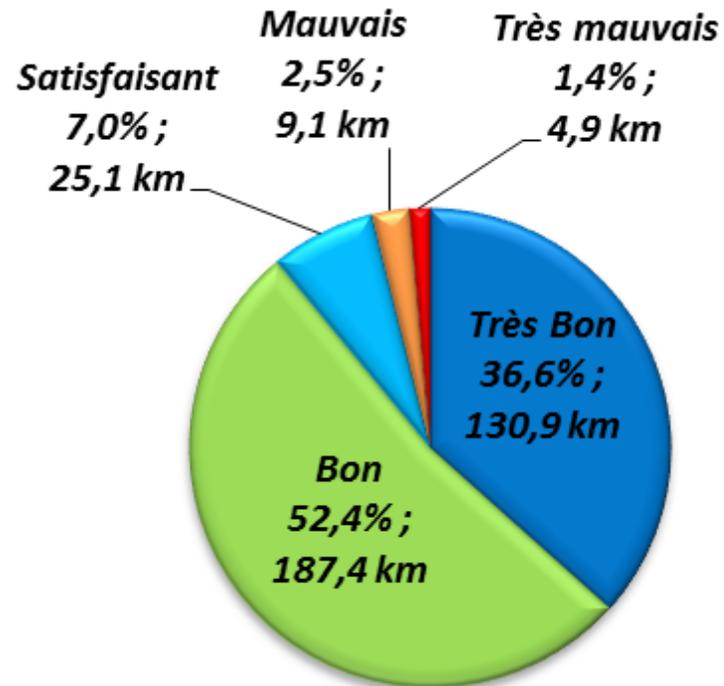
INDICE D'ÉTAT GOUVERNEMENTAL
(2016)

Total : 357 km

Le bilan de l'état de la chaussée sur l'ensemble de la route 175 a été établi à partir des données recueillies en 2016 avec le véhicule de mesure de l'état des chaussées (VMEC)⁽⁵⁾. Les quatre indicateurs d'état relevés, soit l'indice de confort au roulement (IRI), l'indice d'ornièrage, le taux de fissuration globale ainsi que la susceptibilité au gel de la chaussée, sont combinés pour établir l'indicateur dénommé indice d'état gouvernemental. L'état de la chaussée selon cet indicateur et les interventions réalisées est présenté à la figure 5.

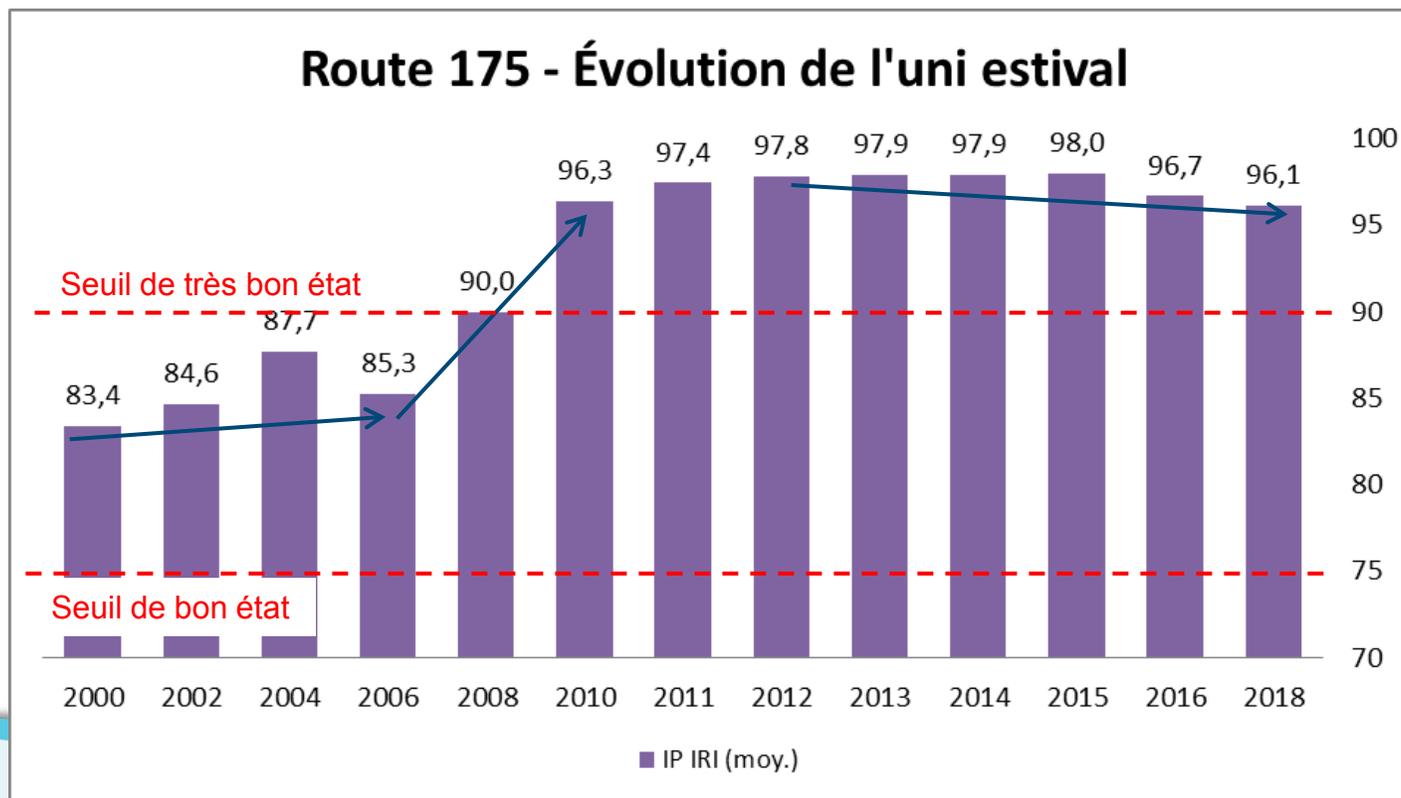
ÉVOLUTION DE L'INDICE DE RUGOSITÉ INTERNATIONAL (IRI)

L'évolution de l'indice moyen de l'uni entre 2000 et 2016 (figure 6) dénote que les travaux réalisés se sont traduits par une nette amélioration de l'indice de confort au roulement de la route 175. Une tendance similaire a été notée pour l'évolution des indices de fissuration et de gélivité, ce qui démontre que les travaux ont permis de maintenir un faible taux de fissuration et d'améliorer le comportement de la chaussée durant la période hivernale. D'autre part, l'évolution de l'indice d'ornièrage indique une progression jusqu'à la fin des travaux (2013) suivie d'une diminution, plus rapide que pour les autres indicateurs.

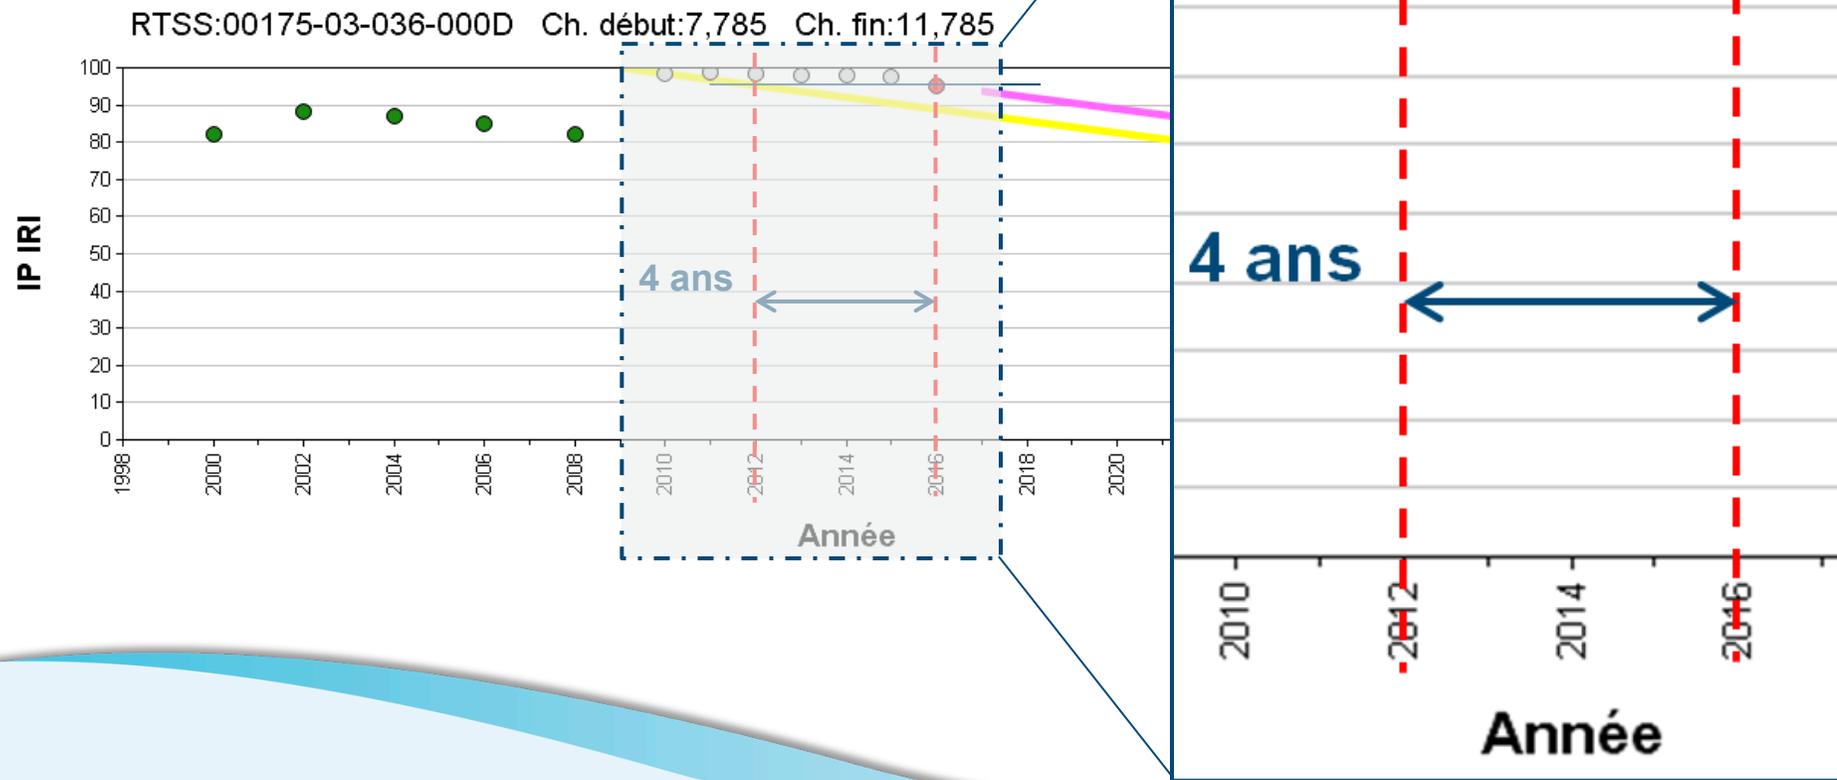
INDICE DE RUGOSITÉ INTERNATIONAL (IRI)
EXEMPLE D'ÉVOLUTION PAR RAPPORT AU MODÈLE

Sur l'ensemble de la route 175, l'évolution de l'uni et de la fissuration se produit comme prévu (modèles prédictifs) ou plus lentement dans plus de 98 % des cas. Par contre, l'ornièrage évolue plus rapidement que la valeur de référence (1,0 m/an) dans 41 % des cas.

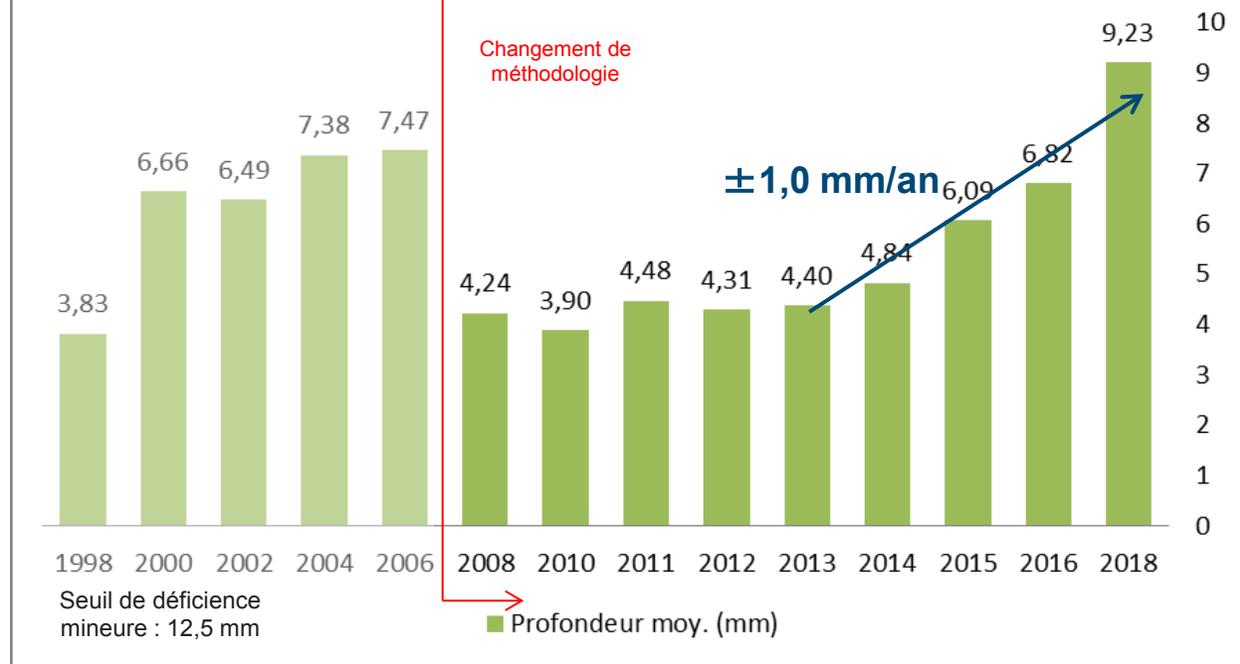
Route 175 - Évolution de l'orniérage
