**EN004439****RAPPORT D'ENQUÊTE**

**Accident ayant causé la mort d'un dirigeant de l'entreprise  
Groupe Pro F.L. inc., survenu le 21 août 2024 sur un  
chantier situé à l'intersection entre le chemin de  
Saint-Michel et la rue Gagné à Brownsburg-Chatham.**

**Service de la prévention-inspection – Laurentides**

**Date du rapport : 01/04/2025**

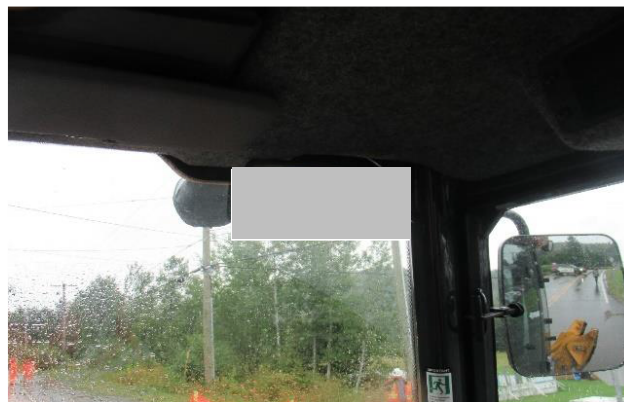
Fig. 7 - *Rétroviseur intérieur*  
Source : CNESST

L'inspection ne révèle aucune non-conformité sur la rétrocaveuse. Les freins fonctionnent correctement. Aucun bris n'est constaté au niveau des vitres et les essuie-glaces sont fonctionnels. Les rétroviseurs sont présents et en bonne condition.

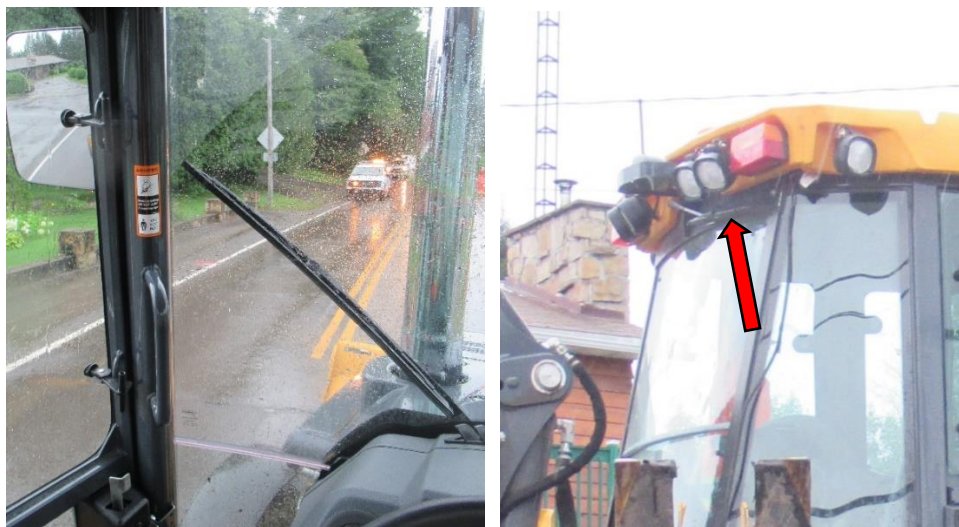
Fig. 8 et 9 - *Essuie-glace avant et arrière*  
Source : CNESST

La rétrocaveuse est équipée d'un essuie-glace pour la vitre avant et un autre pour la vitre arrière.

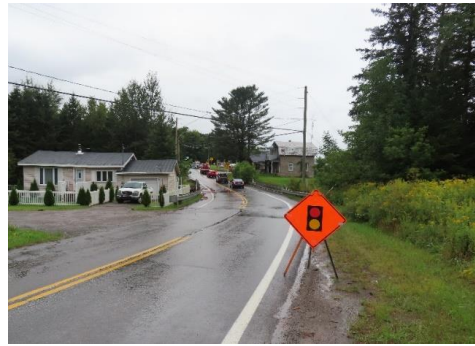
Fig. 13 - *Panneau T-61 direction nord*  
Source : CNESST

Pour la voie en direction nord, un panneau *Signal avancé de la barrière de contrôle de la circulation pour travaux* (T-61) est installé près de l'intersection avec la rue des Épinettes. Il s'agit du premier panneau rencontré par les usagers de la route en provenance de la route 327.

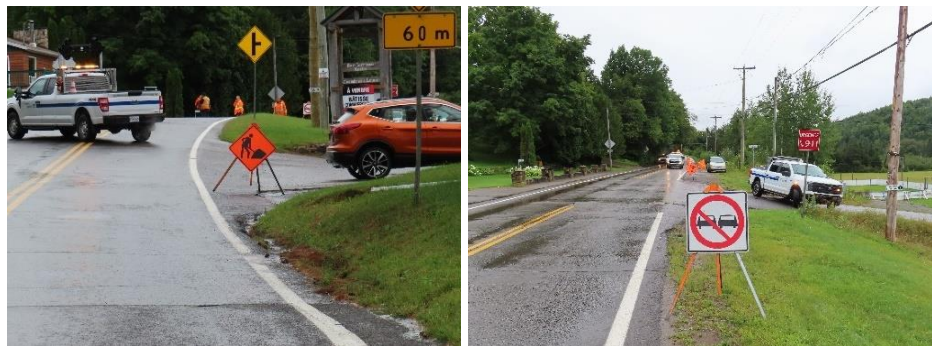
Fig. 14 et 15 - *Panneau T-50-1 et P-140-1 direction nord*  
Source : CNESST

Par la suite, environ 50 m plus loin, un panneau *Zone de travaux* (T-50-1) est présent. Il est suivi 50 m plus loin d'un panneau *Interdiction de dépasser* (P-140-1).

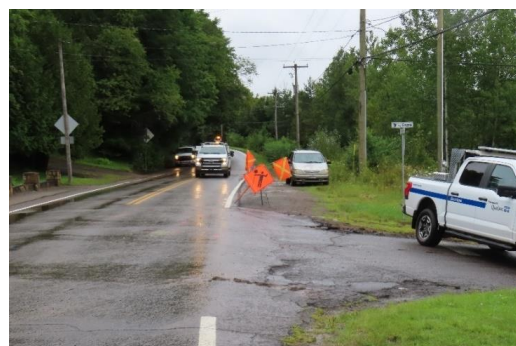
Fig. 16 - *Panneau T-60 direction nord*  
Source : CNESST

Un panneau *Signal avancé du signaleur routier* (T-60) est présent immédiatement après l'intersection avec la rue Gagné. Le panneau est surmonté de deux drapeaux disposés à droite et à gauche. Il s'agit du dernier panneau de signalisation pour la direction nord.

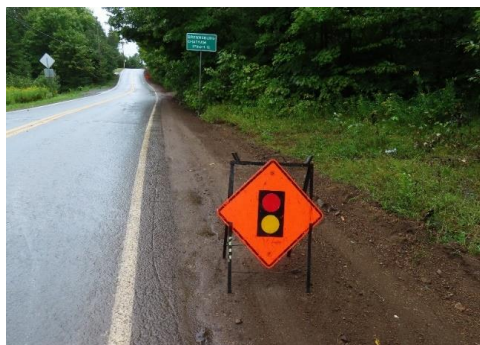
Fig. 17 - Panneau T-61 direction sud

Pour la direction sud, la signalisation routière débute un peu avant le numéro civique 178 par un panneau *Signal avancé de la barrière de contrôle de la circulation pour travaux* (T-61).

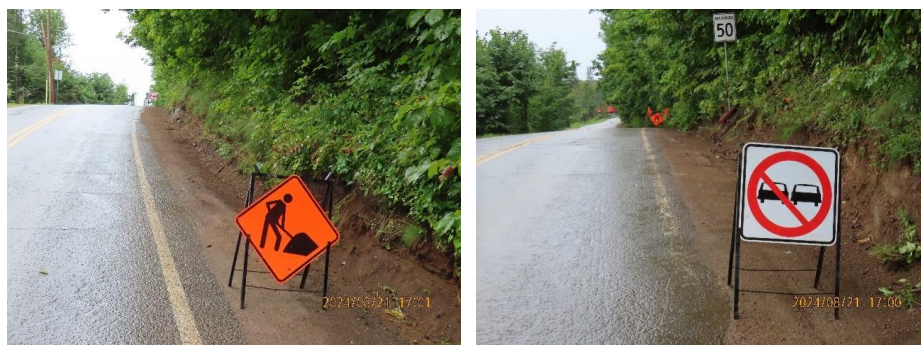
Fig. 18 et 19 - Panneau T-50-1 et P-140-1 direction sud

Environ 200 m plus loin, un panneau *Zone de travaux* (T-50-1) est présent, suivi 50 m plus loin d'un panneau *Interdiction de dépasser* (P-140-1). La limite de vitesse sur le chemin de Saint-Michel passe de 70 km/h à 50 km/h dans cet intervalle (voir Fig. 19).

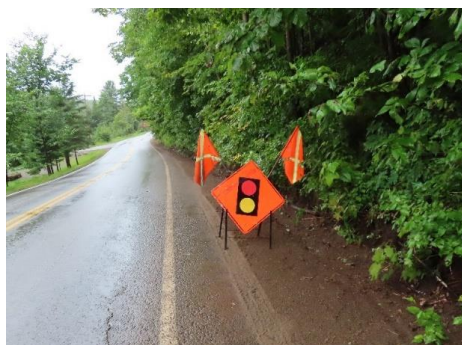
Fig. 20 - Panneau T-61 direction sud

Un panneau *Signal avancé de la barrière de contrôle de la circulation pour travaux* (T-61) muni de deux drapeaux disposés à droite et à gauche au-dessus du panneau est présent 50 m plus loin, soit près du numéro civique 166 et un peu avant l'intersection avec la rue Lépine. Il s'agit du dernier panneau pour la direction sud.

Le chapitre 4 du Tome V prévoit que l'utilisation de drapeaux au-dessus d'un panneau de signalisation est réservée au panneau *Signal avancé du signaleur routier* (T-60).

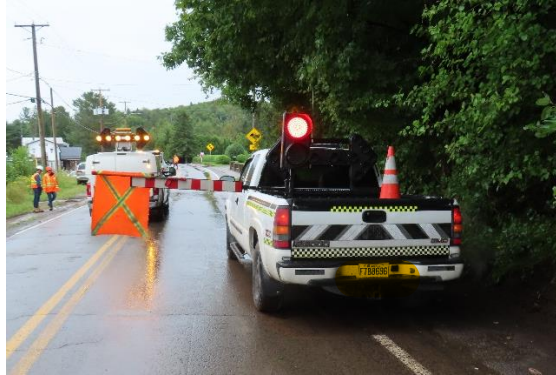
Fig. 21 – Barrière de contrôle de la circulation pour travaux  
Source : CNESST

Lors des travaux, monsieur C est présent avec une camionnette sur laquelle une barrière de contrôle de la circulation pour travaux est installée. La camionnette contrôle la circulation en direction sud sur le chemin de Saint-Michel. Le A est présent avec une minifourgonnette équipée d'une barrière de contrôle de la circulation pour travaux montée sur l'attache-remorque du véhicule. Il contrôle la circulation en direction nord. Pour opérer la barrière de contrôle de la circulation pour travaux, les signaleurs routiers sortent des véhicules conformément aux exigences de l'entreprise 9272-6546 Québec inc. et se positionnent à l'extérieur des voies.

Les véhicules munis de barrière de contrôle de la circulation pour travaux suivent l'avancement des travaux. La camionnette positionnée en direction sud avance en suivant les engins de chantier alors que la minifourgonnette positionnée dans l'autre direction recule afin de demeurer devant ceux-ci. Les barrières de contrôle de la circulation pour travaux sont toujours positionnées de part et d'autre de l'aire où les engins de chantier se déplacent de façon à permettre aux signaleurs routiers d'avoir un visuel sur ceux-ci.
