# Rupture de remblais routier partiellement submergés

Rémi Mompin, ing.  
Alexis Fortin, ing.  
Colloque AQTR  
13 décembre 2016

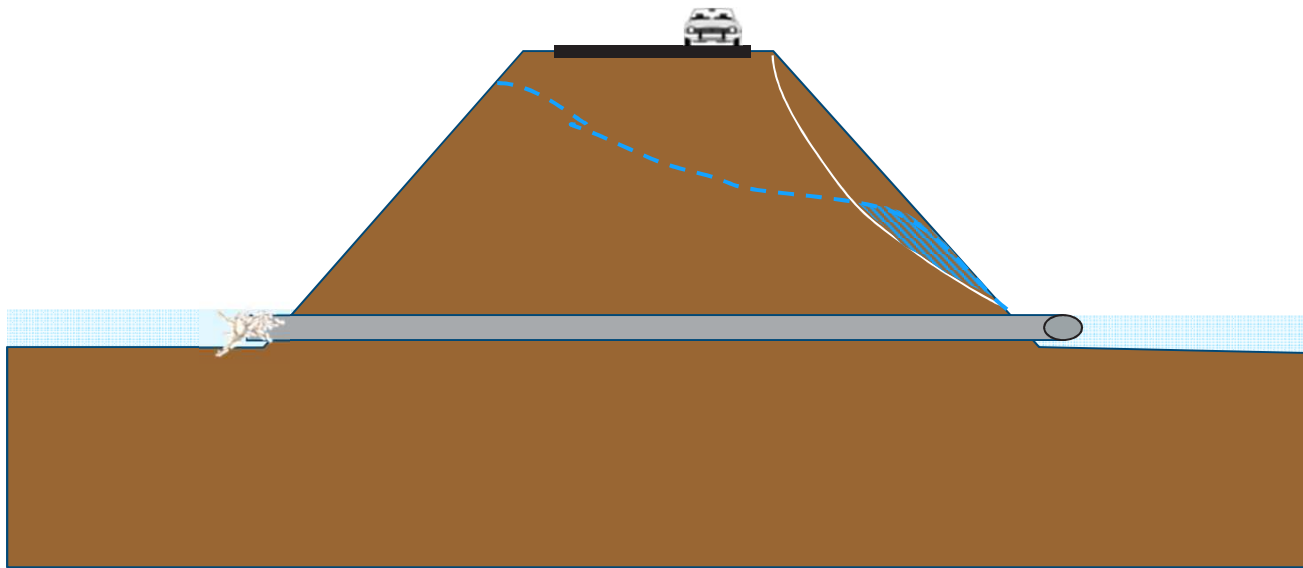
Risque que la route soit touchée par une rupture, même si le remblai n'est que partiellement submergé

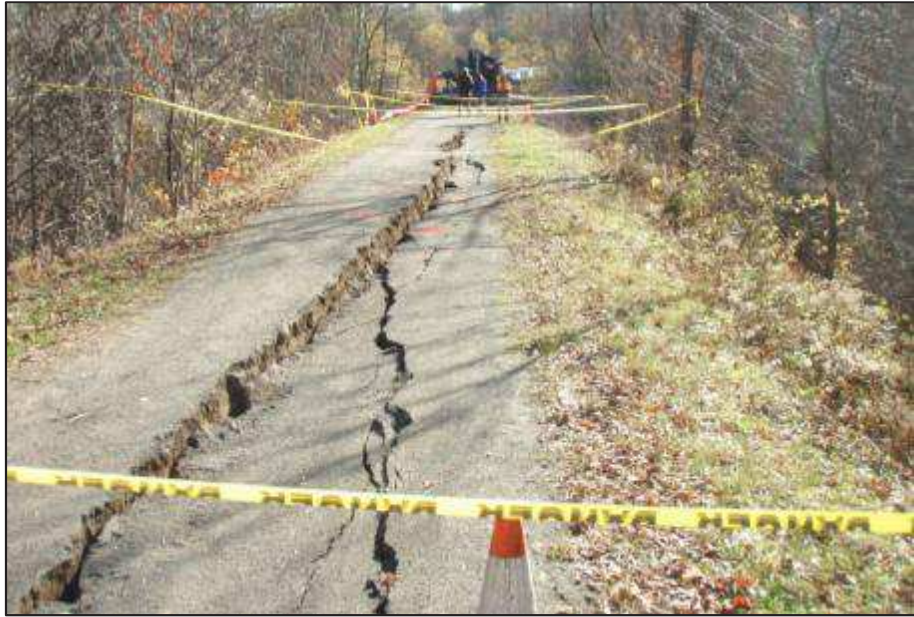
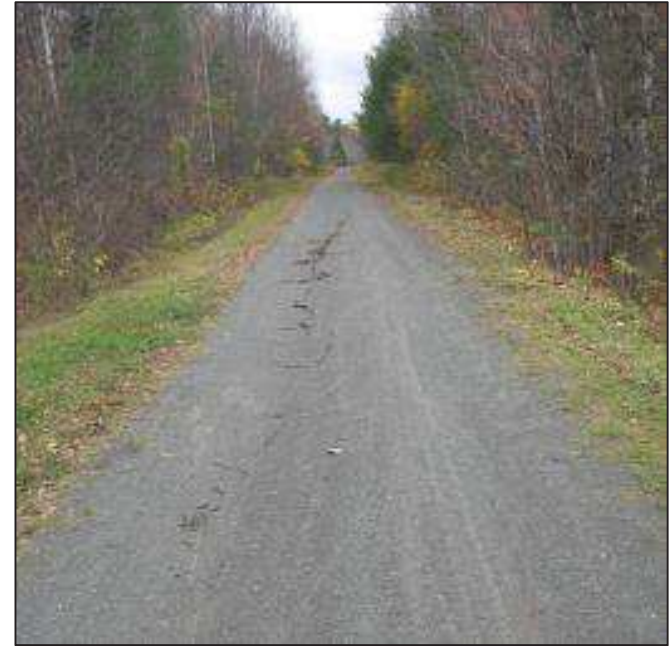
## Remblai d'ancienne voie ferrée 2011

- Hauteur du remblai  $\approx 8$  m
- Hauteur du niveau d'eau en amont  $\approx 5$  m

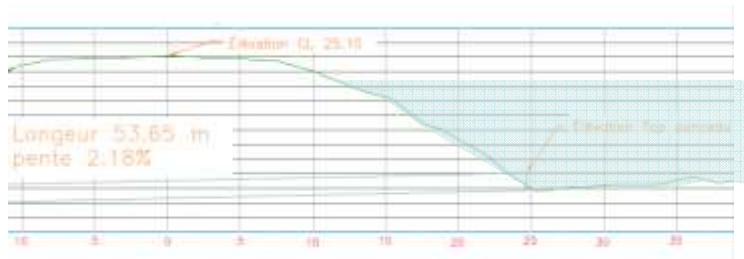
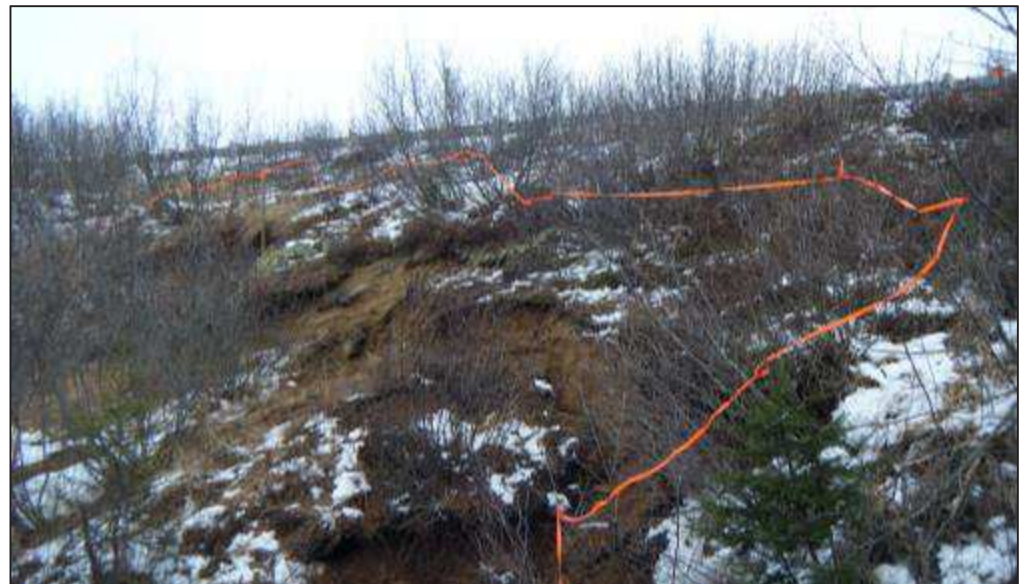
## Remblai de la route 138 Côte Nord 2013

- Hauteur du remblai  $\approx 10$  m
- Hauteur du niveau d'eau en amont  $\approx 8$  m

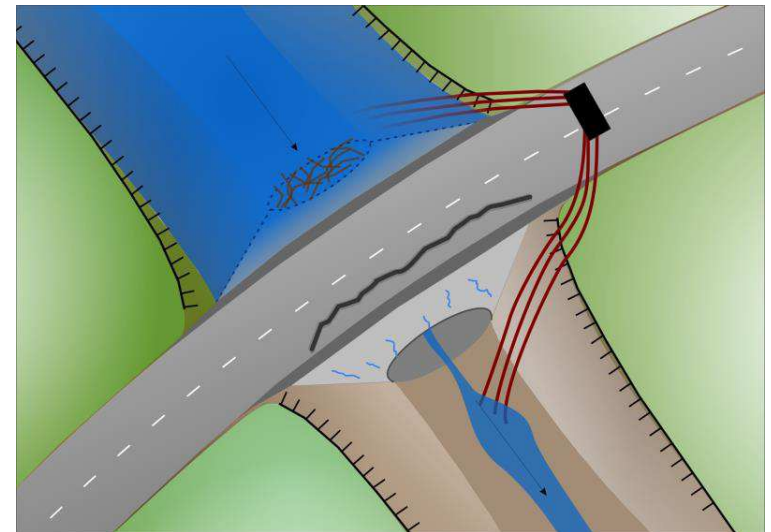
# Exemple de mauvaise disposition des pompes

- Contourner le remblai
  - Permet d'éviter de surcharger le remblai
  - Permet d'éviter de perdre de l'équipement en cas de rupture
- Prolonger les tuyaux en aval
  - Permet d'éviter l'érosion
- Éviter d'utiliser de la machinerie lourde, particulièrement au centre du remblai.
- Faire un suivi constant des pentes de remblai, notamment du côté aval, jusqu'au rétablissement de la situation

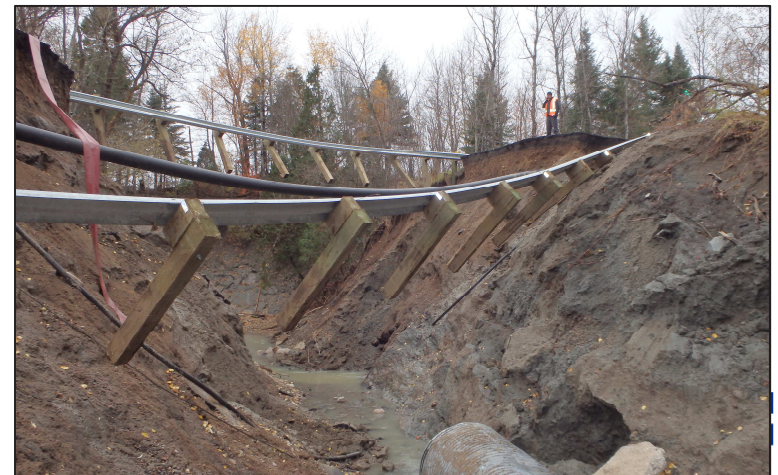
- Pompe mise au centre du remblai...

...pompe disparue
